**Facultad de Ciencias Exactas Físicas y Naturales**

**Departamento de Geología**

**Reconstrucción estructural de una sección  
geológica del cerro Tambolar en la  
Precordillera Central de San Juan y su  
vinculación con el modelo geotécnico de la  
zona del Aliviadero del dique El Tambolar**

Autor: Olmos Oyola Federico Antonio

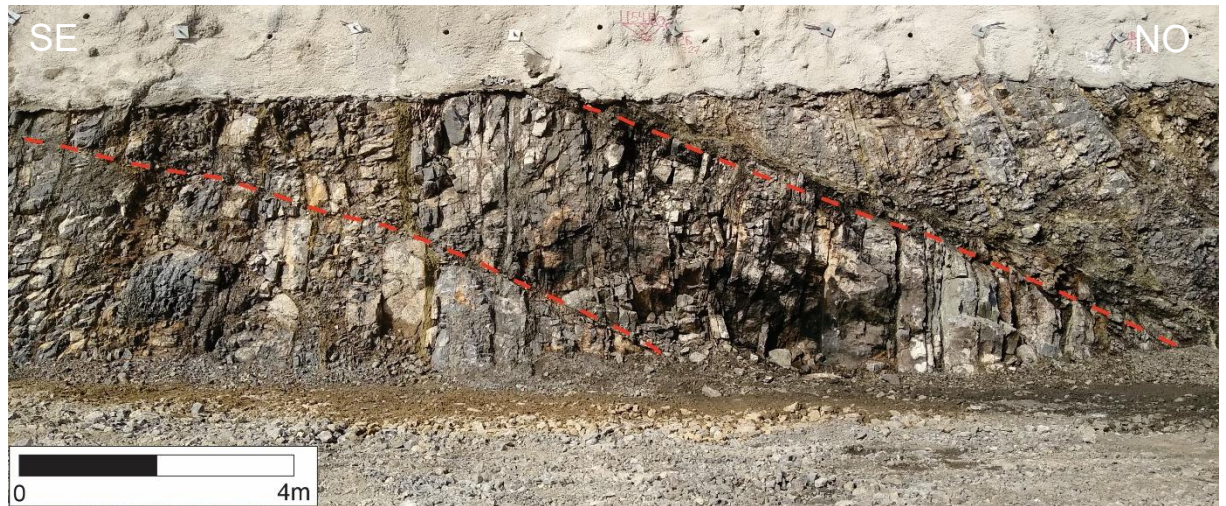
Figura 1.7: imagen del talud del plinto sobre la cota 1140m en el margen derecho, donde se observan estructuras de fallamiento inverso (líneas rojas) rellenas de arcillas, las cuales producen alteración rica en óxidos de manganeso y hierro.

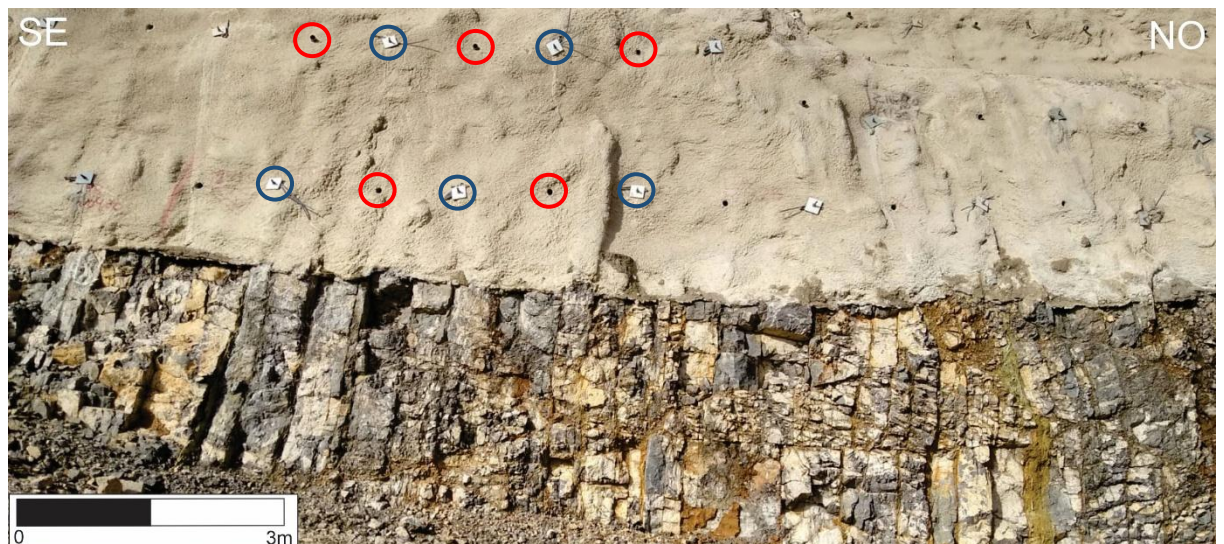
Figura 1.11: En la imagen se observa el talud en la zona del aliviadero, con hormigón proyectado con fibras y la distribución tresbolillos de los anclajes (círculo azul), la posición de los drenes (círculo rojo).

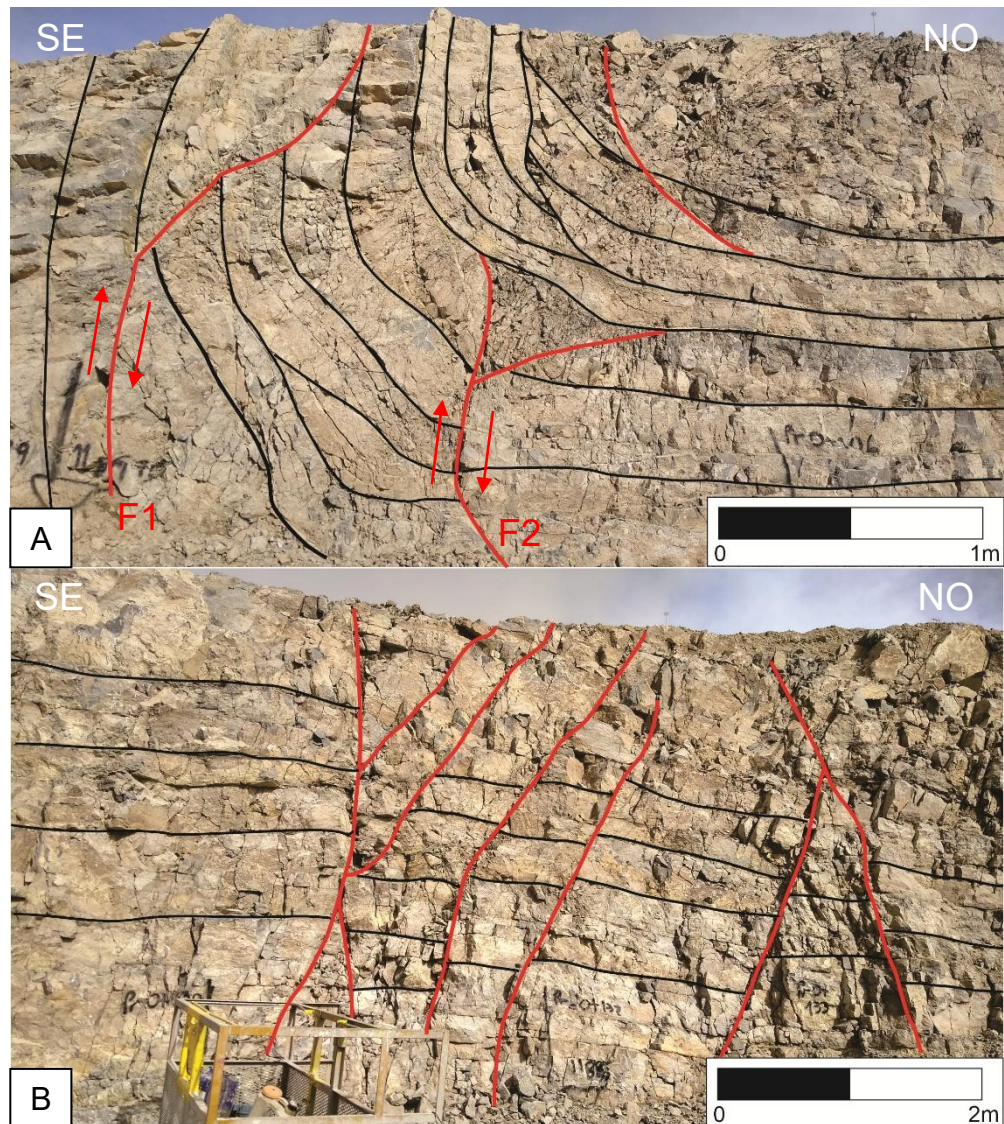
Se observa un basculamiento donde se generaron cuñas por desplazamiento producto de un sistema de fallas locales de orientación F1 285°/85° y F2 280°/80°, que basculan los planos de estratificación que pasan de tener una orientación de 150°/10° a 280°/80° (Figura 3.25 A). En dirección al oeste desde el punto anterior, los estratos permanecen con una posición casi horizontal los cuales son cortados por una familia de fallas locales con orientación F1 112°/85° y F2 115°/60°, las cuales se adjudican al fracturamiento que se generan en las crestas de los pliegues anticlinales. Las fallas presentan un desplazamiento de 0,2 m generando cuñas (Figura 3.25 B).

Figura 3.25: En (A), se indica con trazos continuos de color rojo las fallas que generan el basculamiento de los planos de estratificación (trazos de líneas continuas de color negro). En (B) se señala con trazos continuos de color rojo las familias de fallas locales.

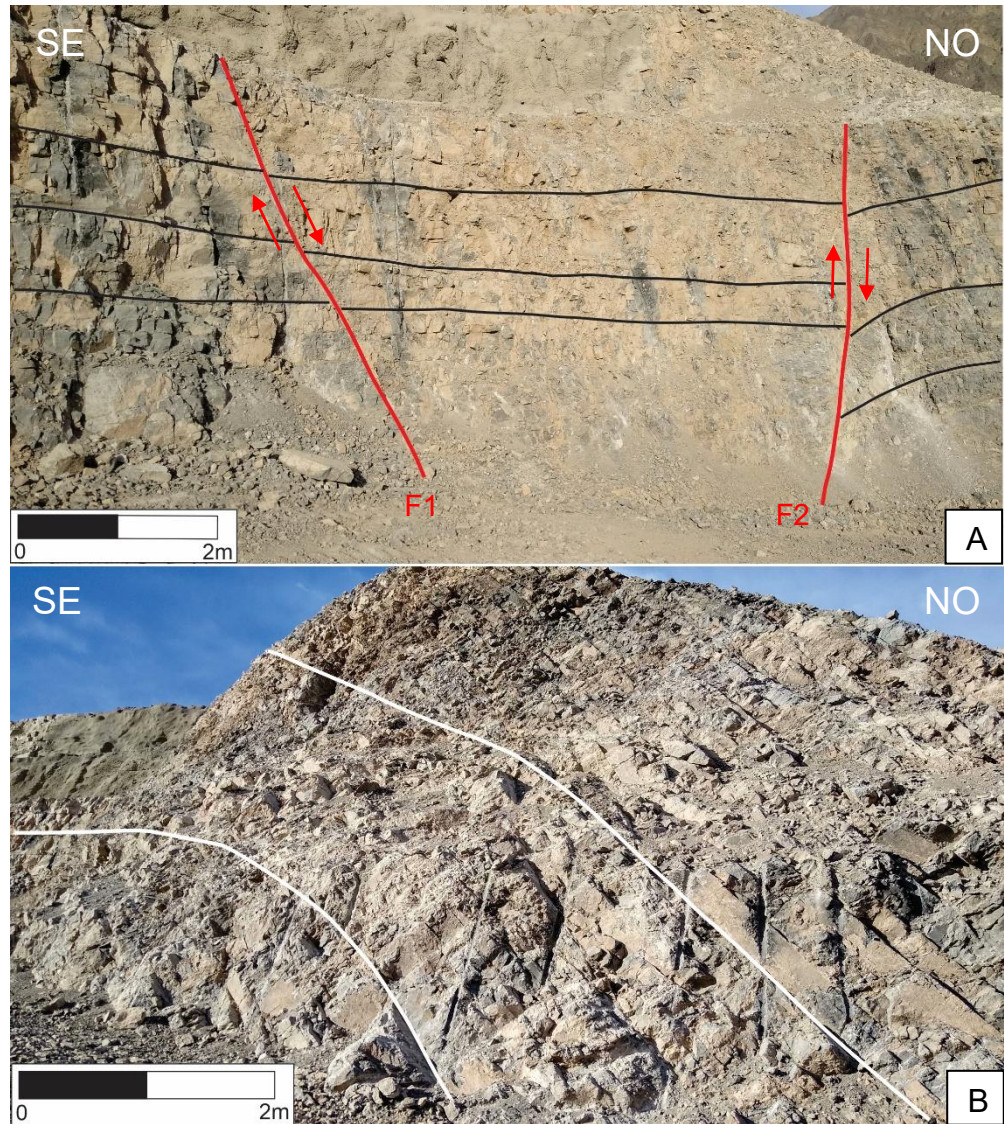
Continuando en dirección hacia el oeste desde el punto anterior, los planos de estratificación son horizontales en  $205^{\circ}/05^{\circ}$ , y atravesados por dos fallas inversas locales con una orientación para F1 de  $300^{\circ}/63^{\circ}$  y para F2 de  $110^{\circ}/60^{\circ}$  (Figura 3.26 A).

Figura 3.26: En (A), se indica con trazos continuo de color rojo las fallas inversas locales señaladas en el sector. En (B), se observa el cambio de la orientación del buzamiento hacia el este.

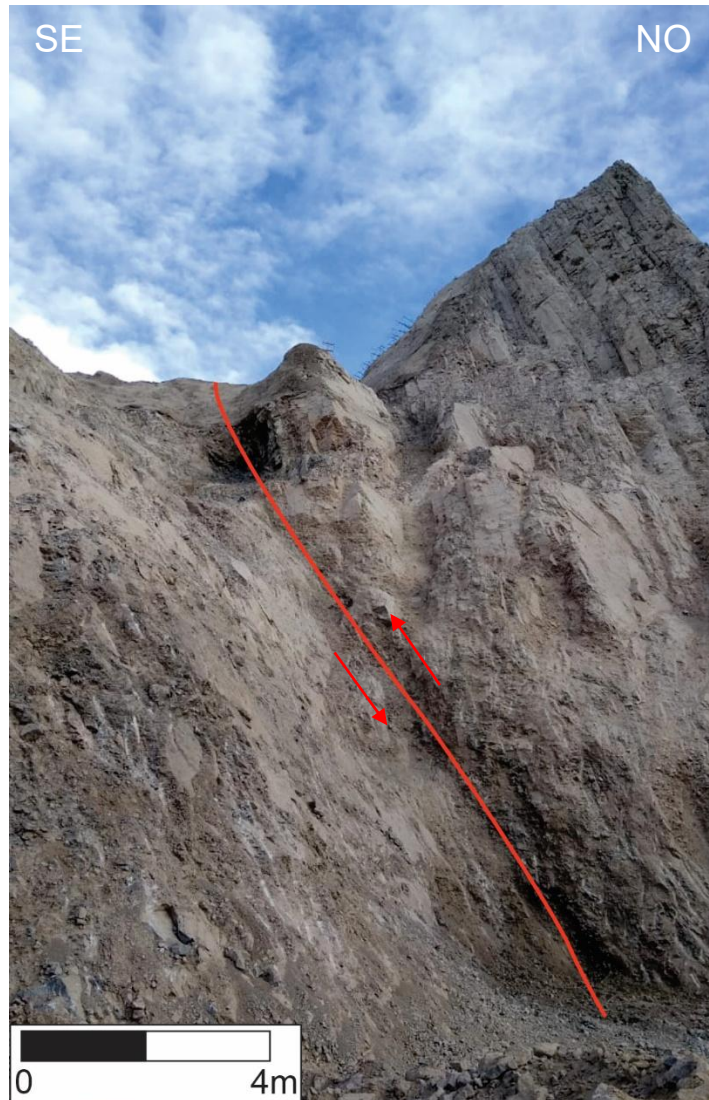
Figura 3.27: Se indica con trazo continuo de color rojo la posición de la falla sobre el talud.

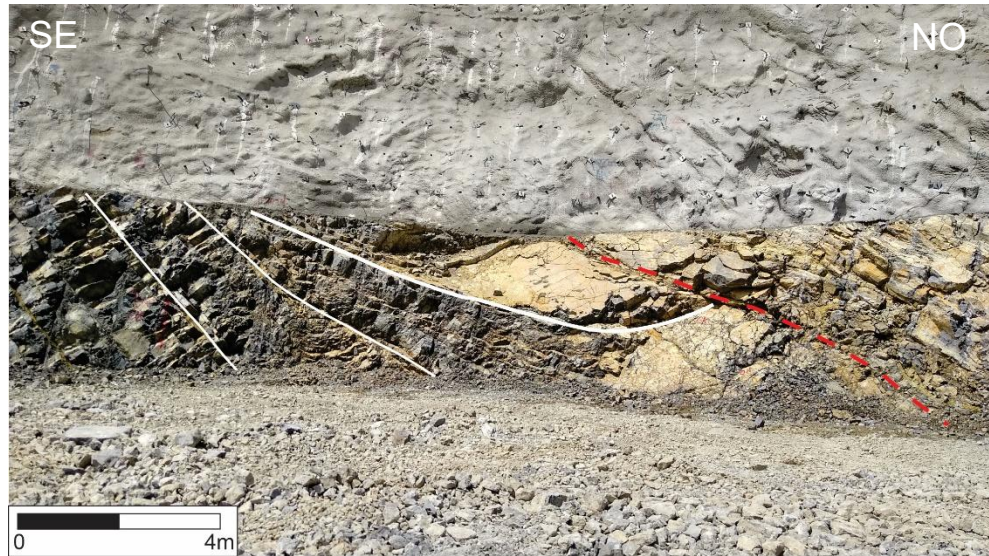
Figura 3.33: En la imagen se indica con trazos continuos de color blanco la posición del pliegue sinclinal inclinado y la zona de falla se indica con líneas de trazos discontinuos de color rojo.

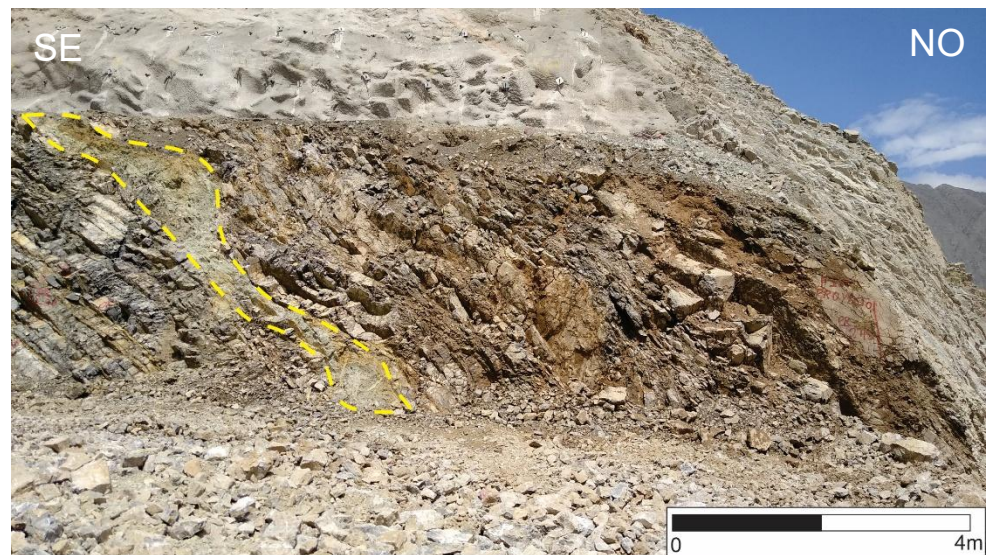
Figura 3.34: Se indica con trazo discontinuo de color amarillo el cuerpo de arcilla bentonítica.

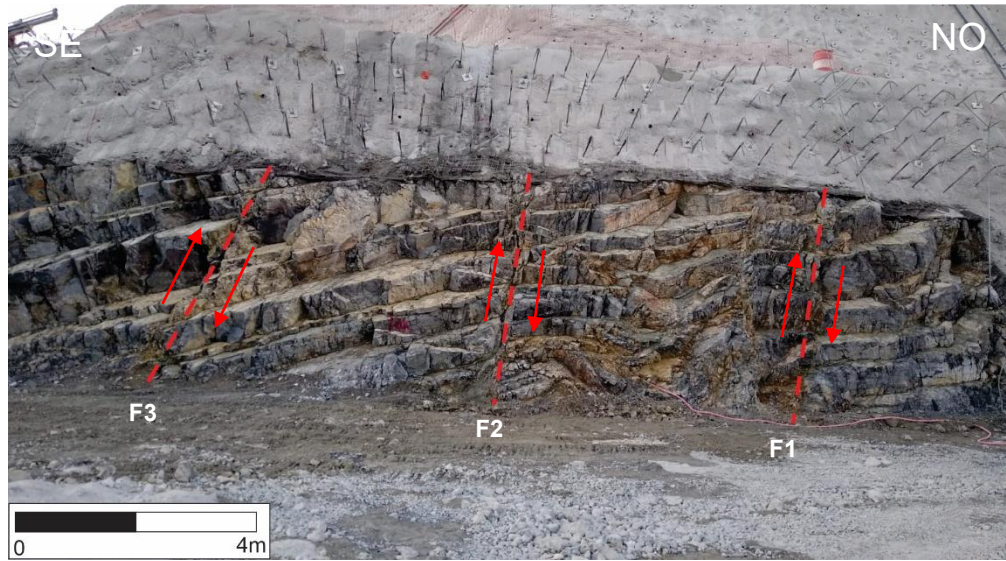
Figura 3.35: Se indican las fallas con líneas rojas punteadas.

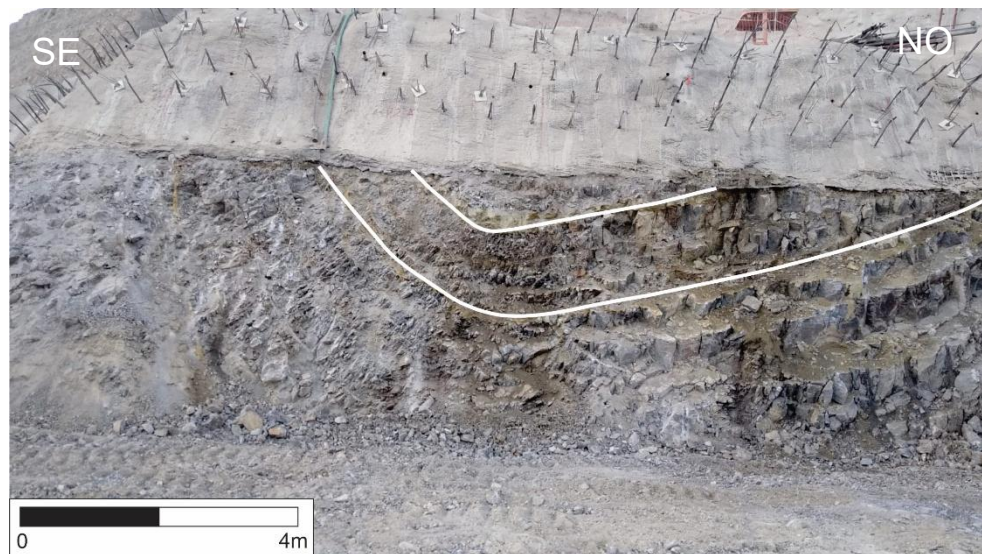
Figura 3.36: Con líneas de color blancas se indica el plegamiento sinclinal inclinado, y se observa la roca fragmentada por el nivel de alteración.

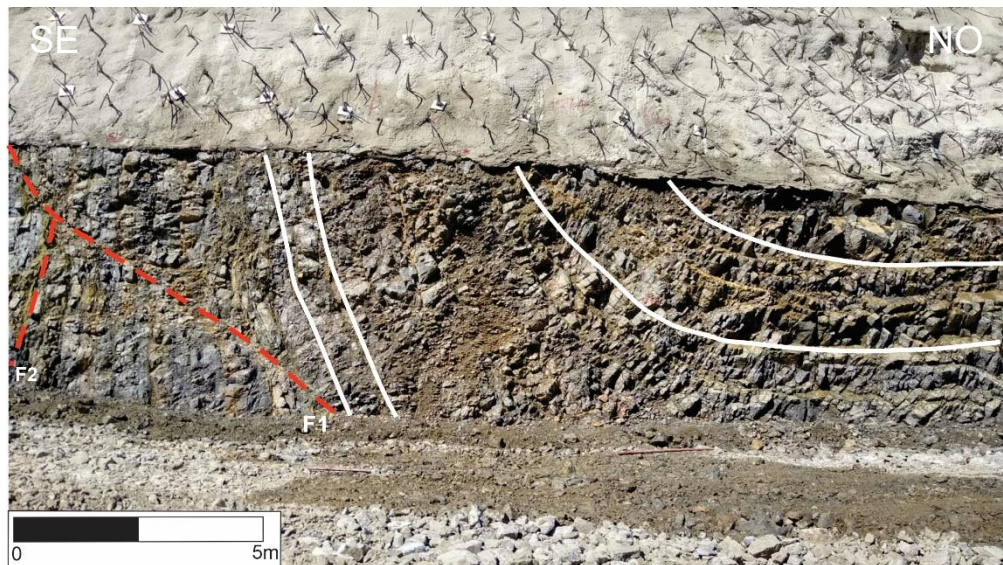
Figura 3.37: En la imagen se indica con trazos continuos de color blanco el basculamiento en los planos de estratificación y con trazos entrecortados de color rojo se indica la posición de las fallas, donde la roca se encuentra alterada con óxidos y con arcillas.

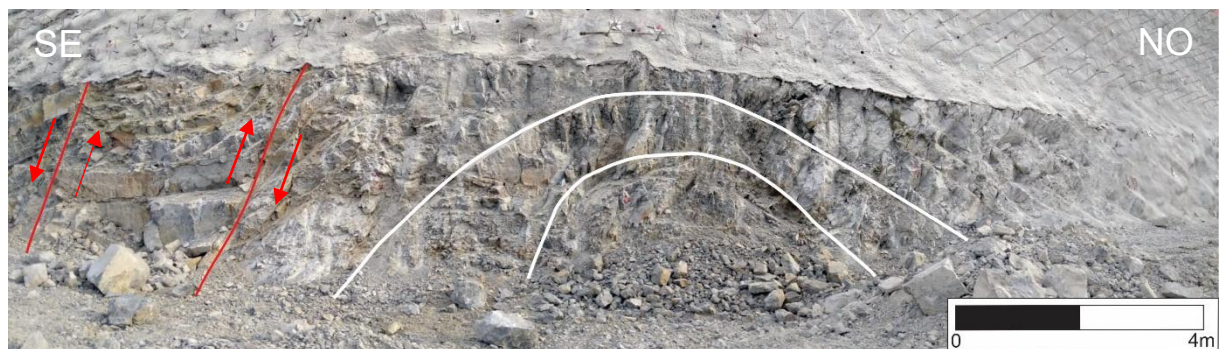
Figura 3.38: Se indica con trazos continuos de color amarillo el pliegue anticlinal, con trazos continuos de color rojo las dos fallas.

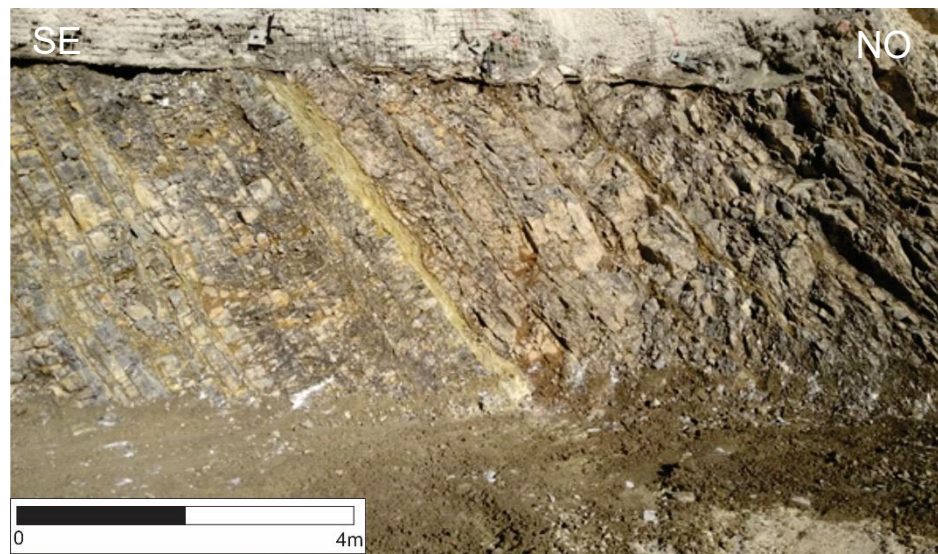
Figura 3.39: En la imagen se observa la intercalación de bancos de arcillas entre los niveles de estratificación.

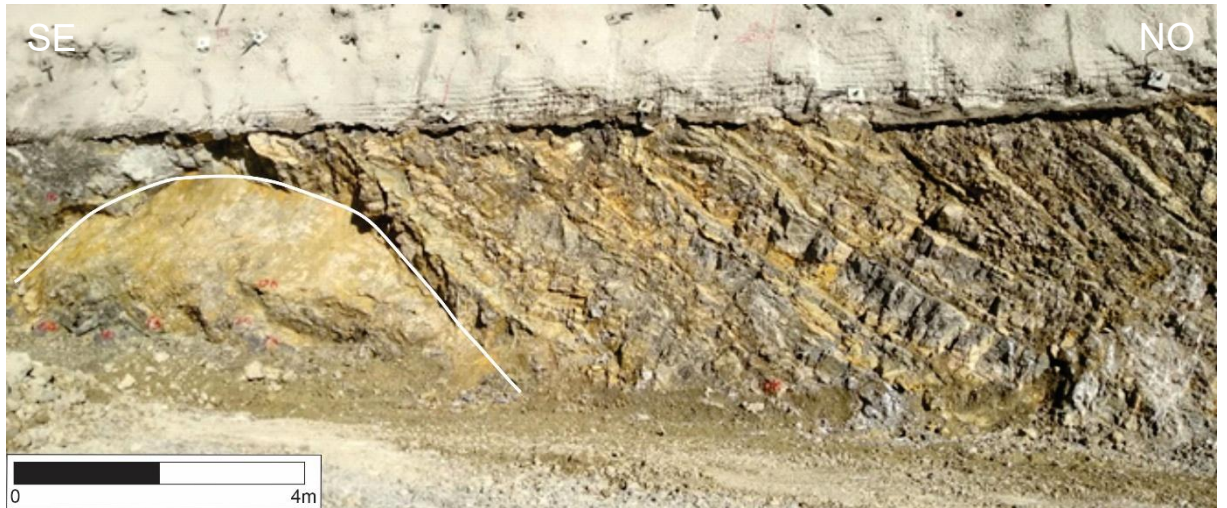
Figura 3.40: En la imagen se indica con trazo continuo de color blanco el pliegue anticlinal donde se observa la zona de desprendimiento.

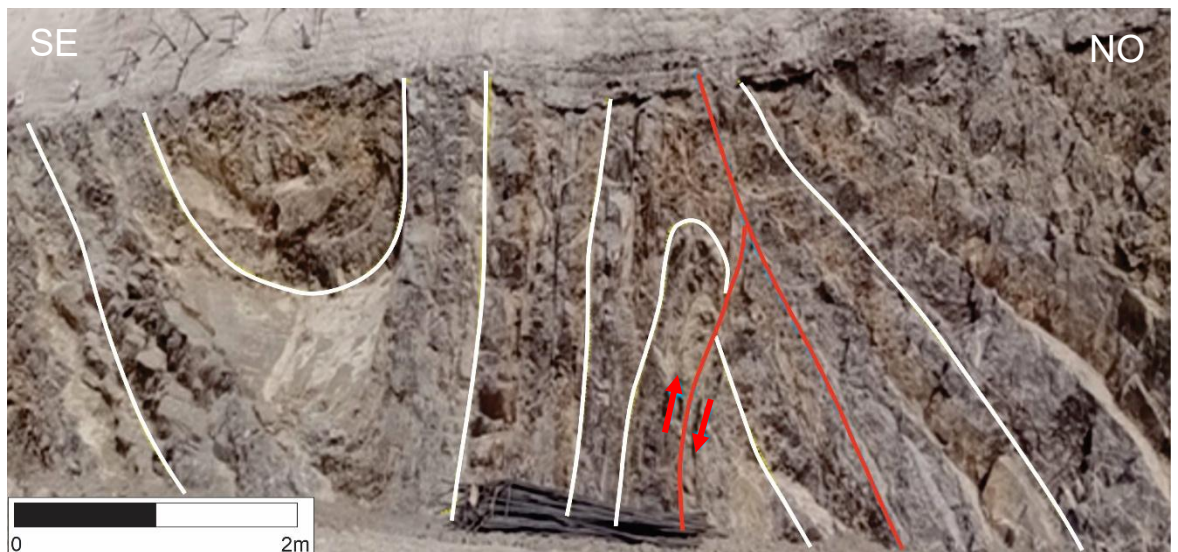
Figura 3.45: Se señala con trazos continuos de color blanco los dos pliegues asimétricos que se identificaron y con trazos de color rojo se indica la falla que corta el flanco derecho del pliegue anticlinal.

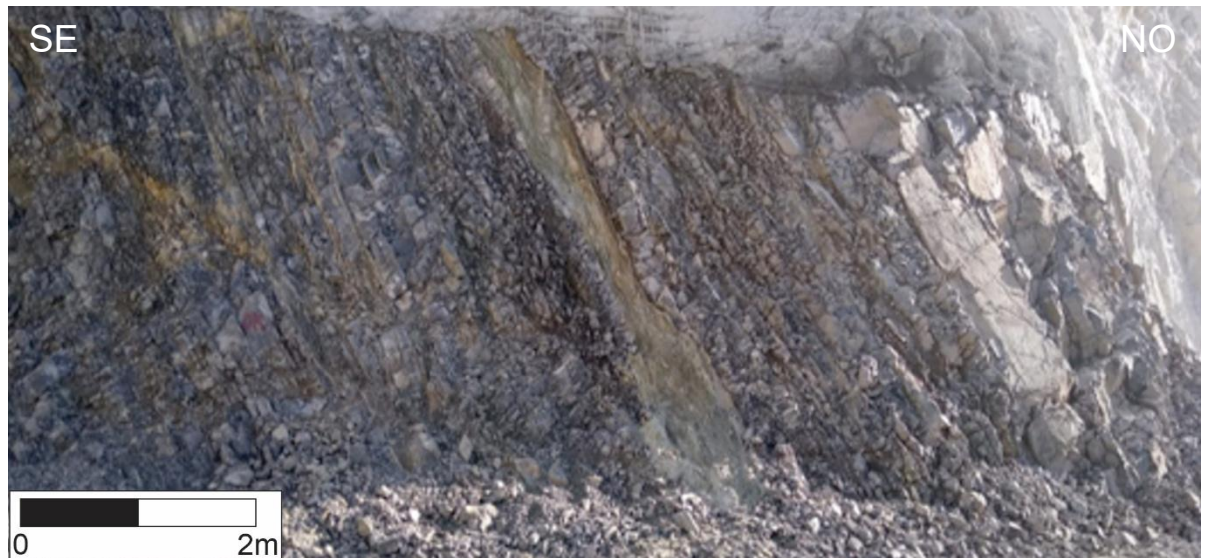
Figura 3.46: En la imagen se observa la zona del remate del talud, donde se observa la intercalación planar de arcillas bentoníticas.

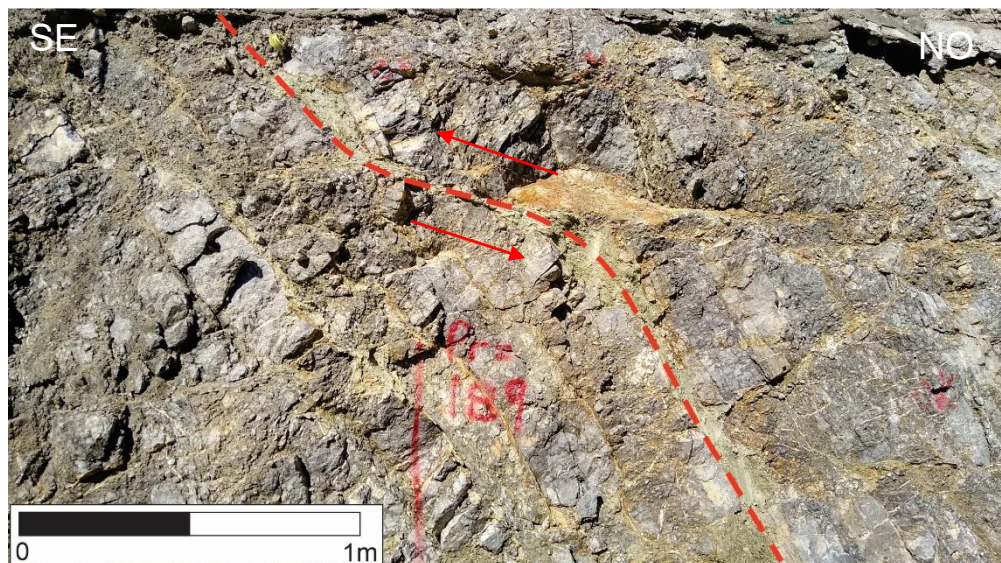
Figura 3.47: Se indica la falla con trazos discontinuos donde se muestra el desplazamiento de los planos de estratificación.

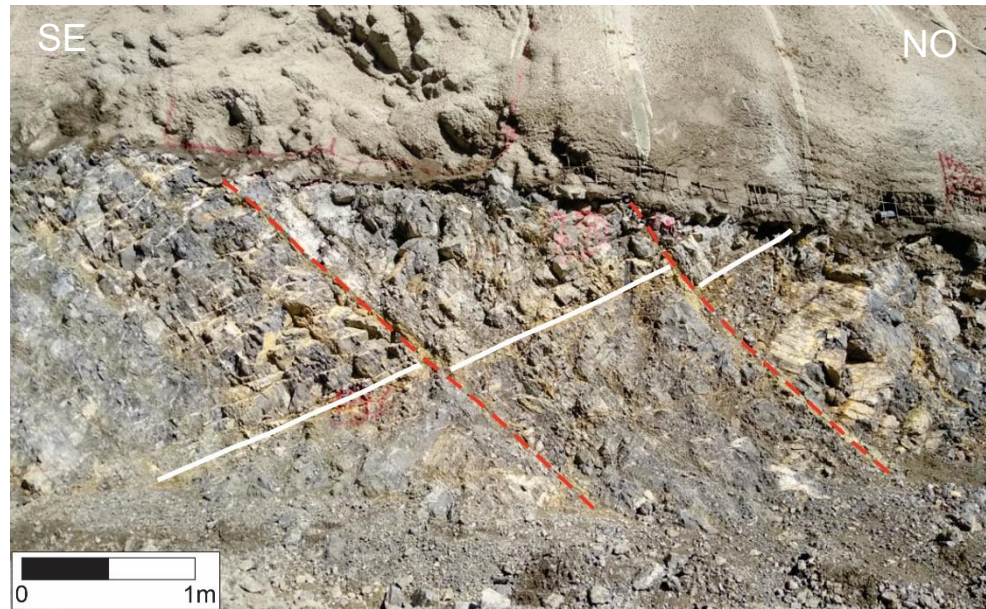
Figura 3.48: En la imagen se indica con trazos discontinuos de color rojo las dos fallas sobre el talud, con trazos continuos de color blanco se indica el desplazamiento en los planos de estratificación.

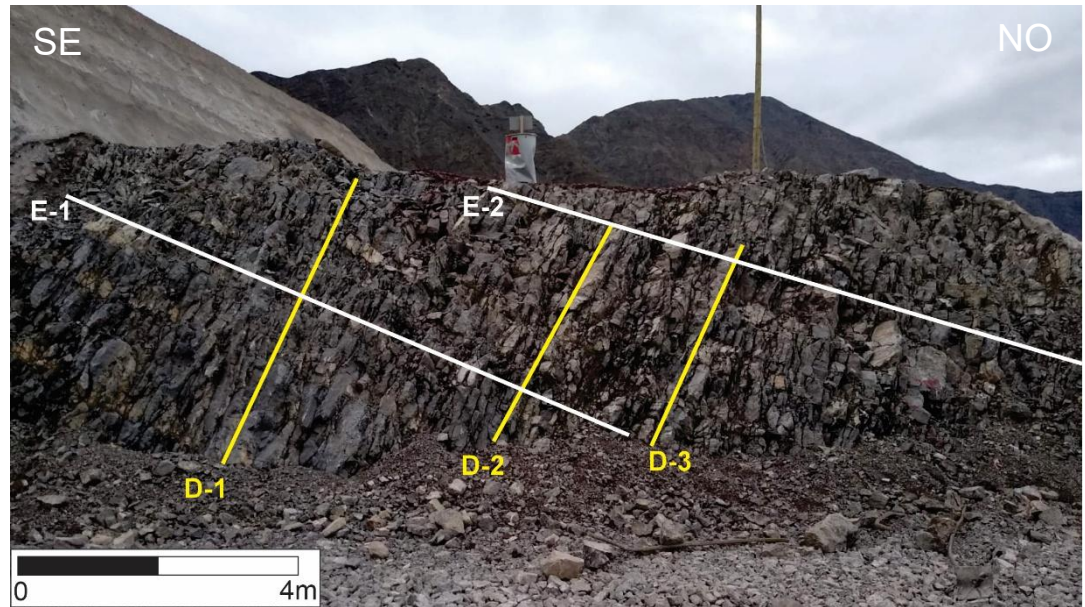
Figura 3.49: En la imagen se indican con trazos continuos de color blanco los planos de estratificación y con color amarillo los planos de diaclasa abiertos.

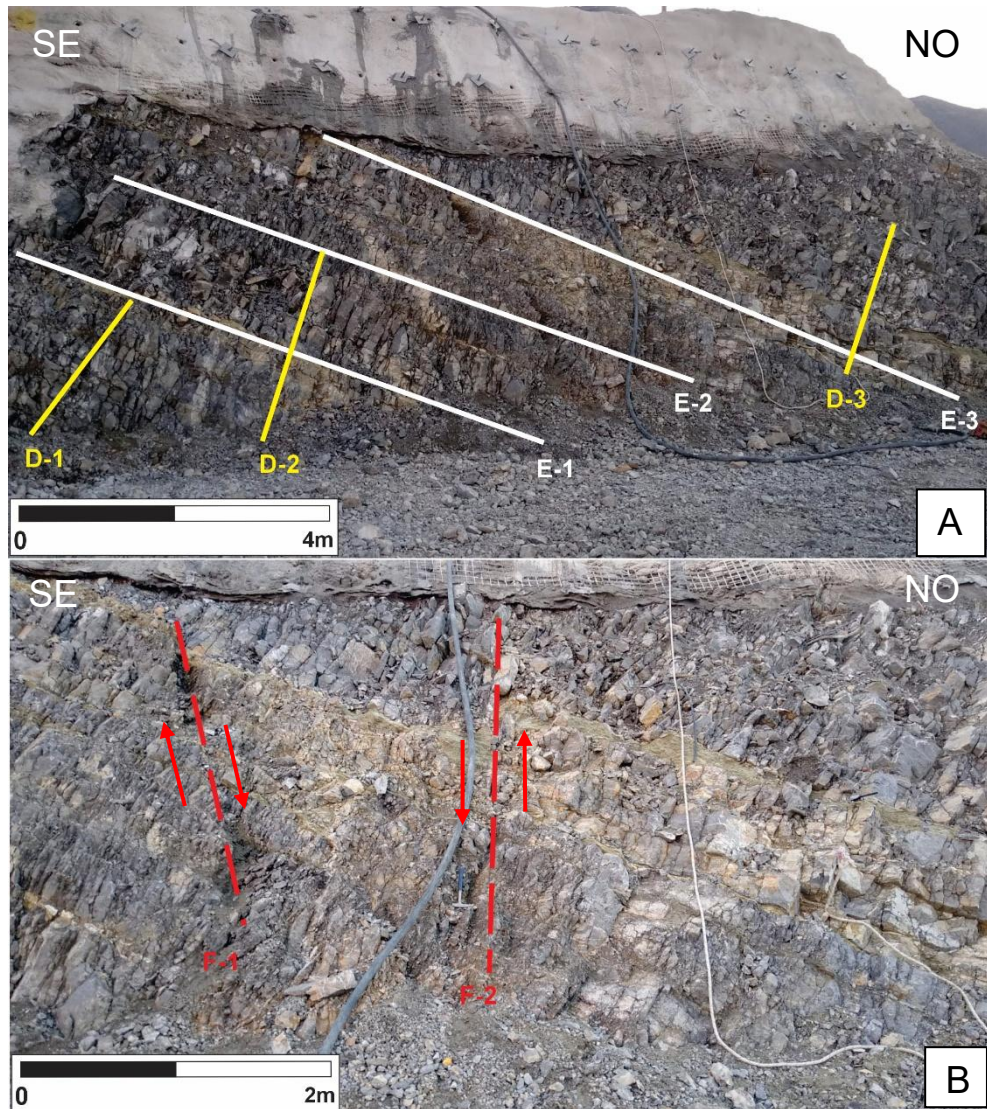
Figura 3.50: En (A), se indica con trazos continuos de color blanco los planos de estratificación y con color amarillo los planos de diaclasas. En (B) se indica con trazos discontinuos de color rojo la disposición de las fallas locales identificadas sobre el talud.

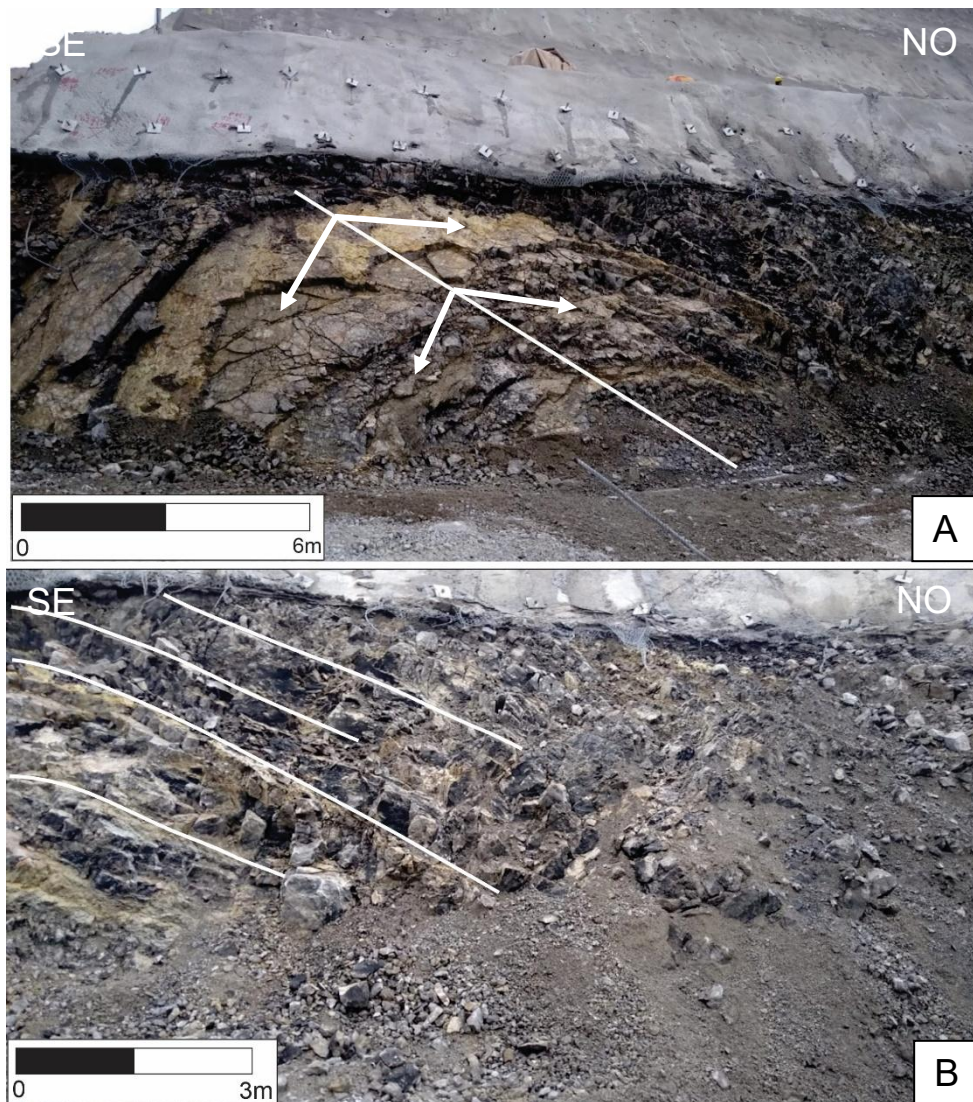
Figura 3.51: En (A) se indica con trazos continuos de color blanco la disposición del pliegue anticlinal inclinado. En (B) con trazos continuos de color blanco se indican la disposición de los planos de estratificación, y se observan las intercalaciones de arcillas pardo verdosas.

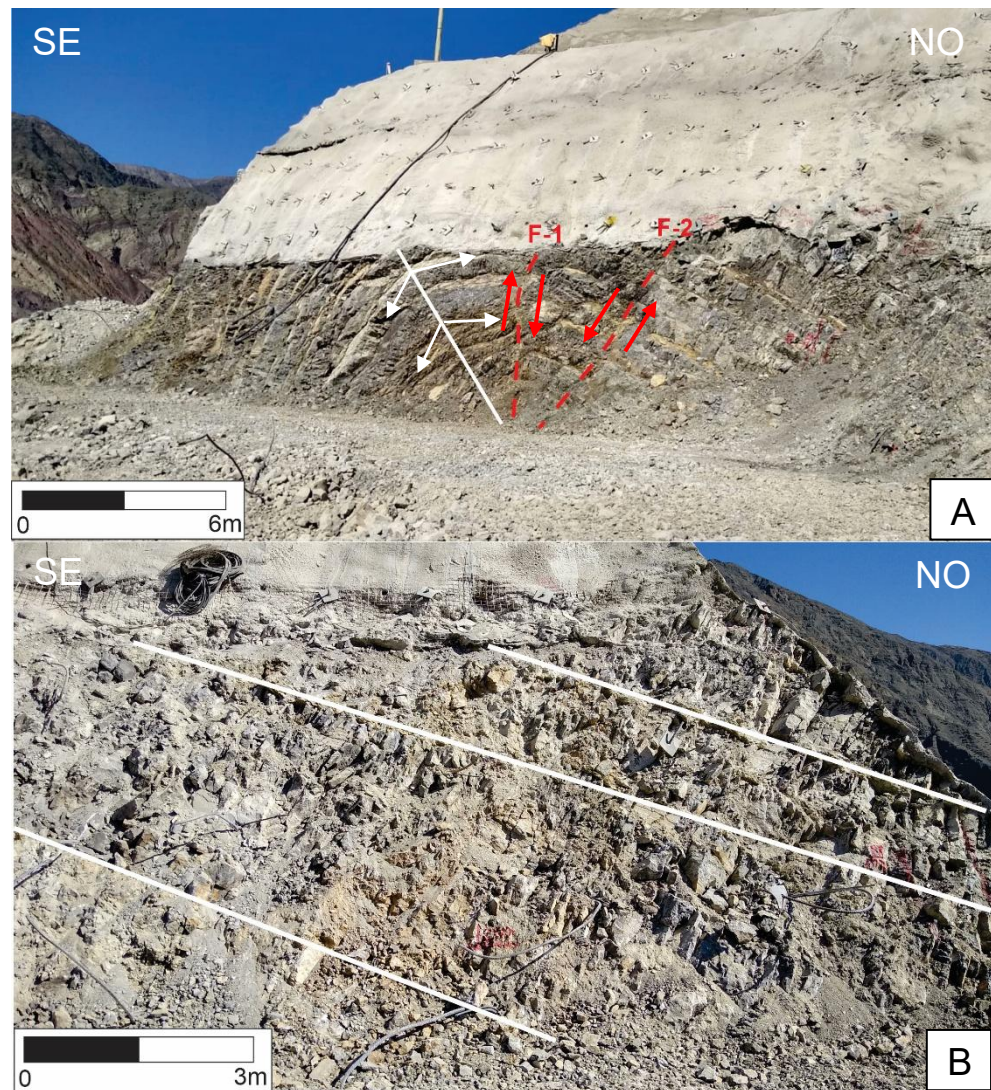
Figura 3.52: En (A), se indica con trazos continuos de color blanco la posición del pliegue anticlinal inclinado y con trazos discontinuos de color rojo las fallas locales que generan una cuña. En (B), se indica con trazos continuos de color blanco los planos de estratificación se aprecia la fragmentación del macizo con las alteraciones de óxidos de hierro y manganeso.

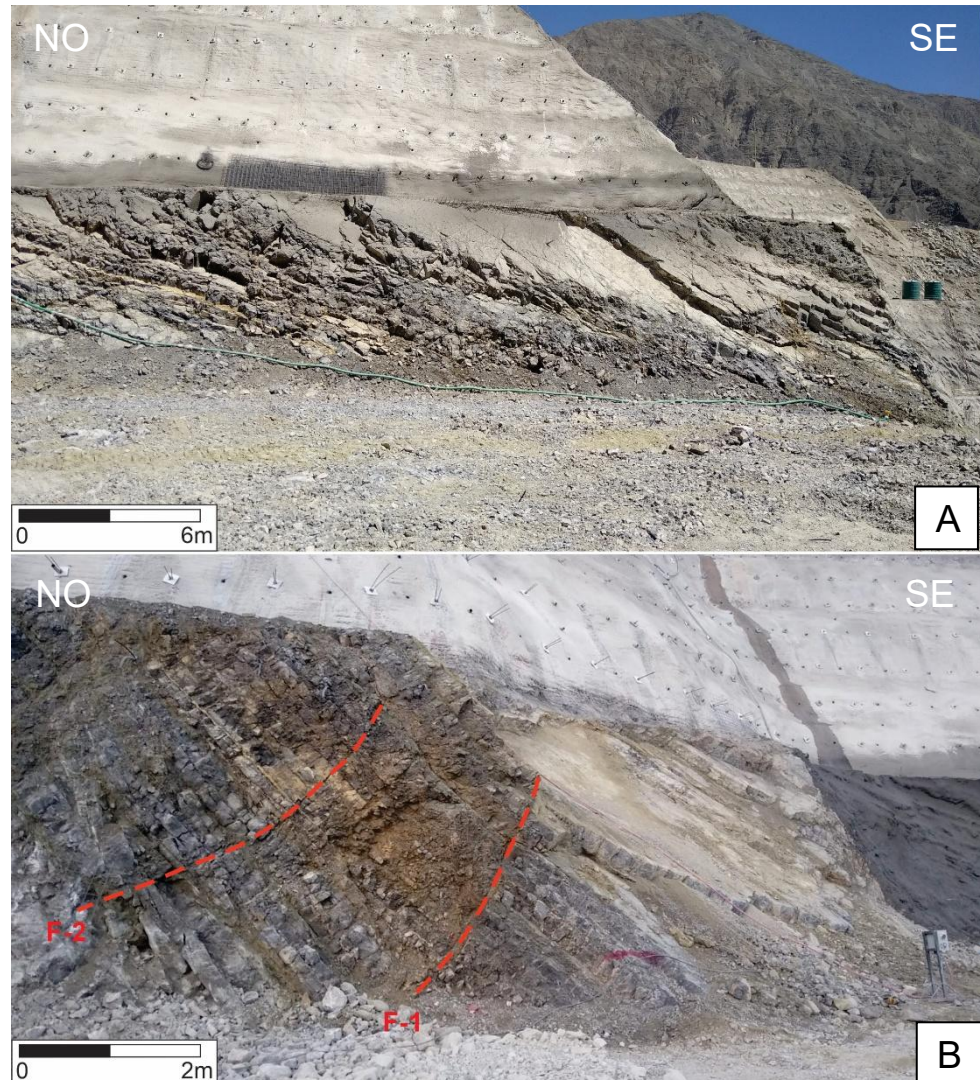
Figura 3.54: En (A) se observa la disposición de los planos de estratificación, en (B) con trazos discontinuos de color rojo se indican las dos fallas locales, que atraviesan los planos de estratificación de forma transversal provocando un deslizamiento.

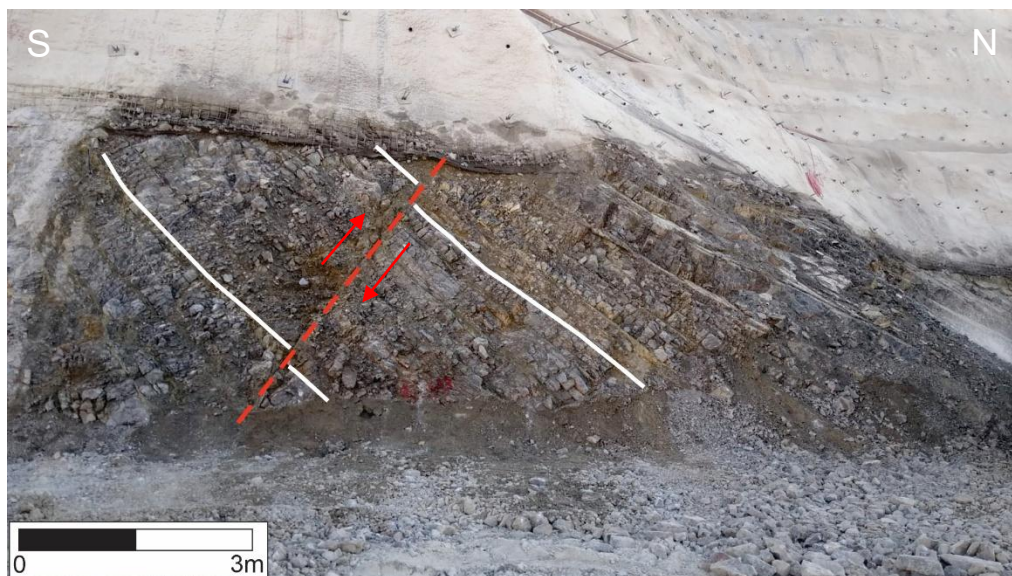
Figura 3.55: Se indica con trazos continuos de color blanco los planos de estratificación, con trazos discontinuos de color rojo la falla local que atraviesa de forma transversal a los planos de estratificación.

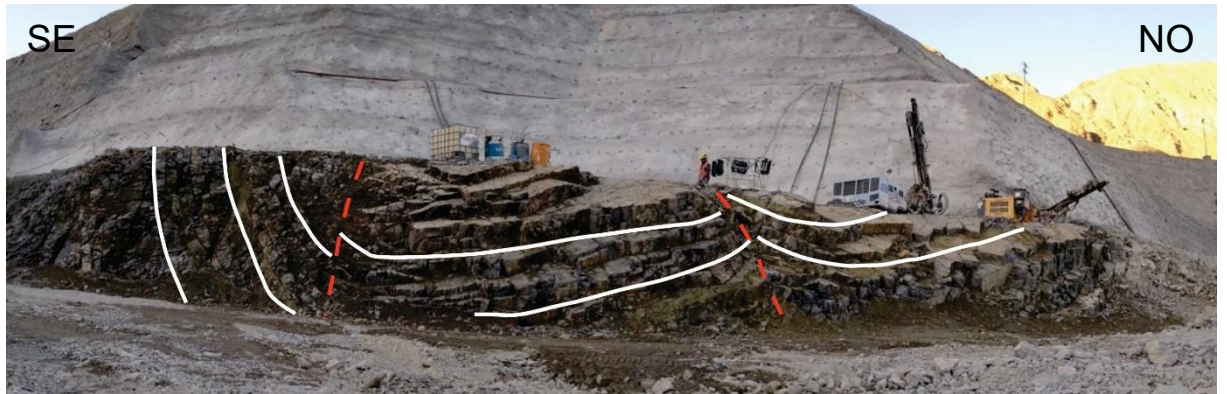
Figura 3.57: Se indican con trazos continuos de color blanco los planos de estratificación y con trazos discontinuos de color rojo las dos fallas locales.

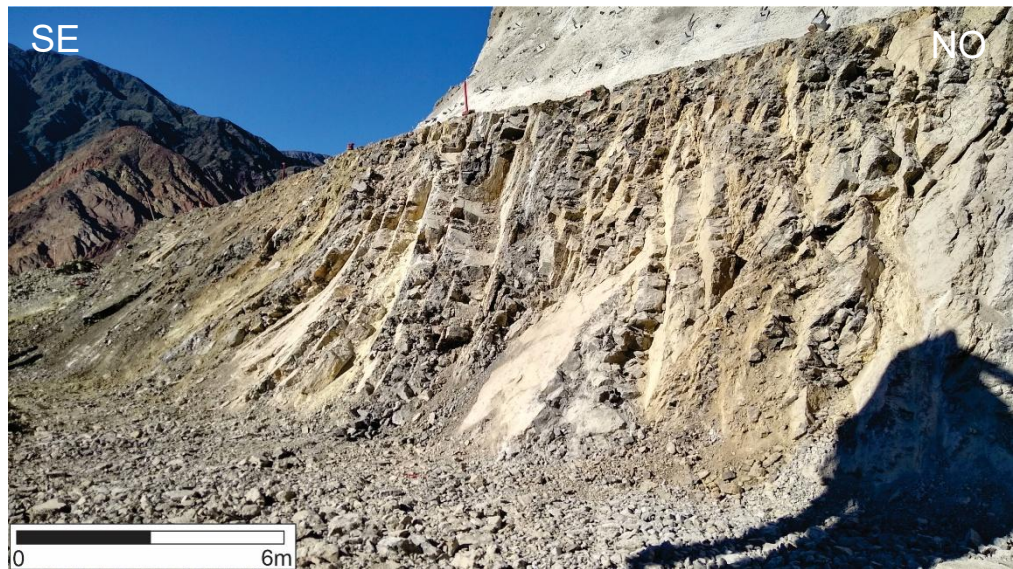
Figura 4.21: En el talud se observa flanco vertical del pliegue sinclinal.
