Universidad Nacional de San Juan
Facultad de Ciencias Exactas, Físicas y Naturales
Departamento de Geología
Licenciatura en Ciencias Geológicas

*“CARACTERIZACIÓN GEOLÓGICA, GEOTÉCNICA Y
EVALUACIÓN DE ESTABILIDAD DEL MACIZO
ROCOSO EN LA ZONA DEL PORTAL ZONDA DEL
TÚNEL DE ZONDA, PRECORDILLERA ORIENTAL,
SAN JUAN”*

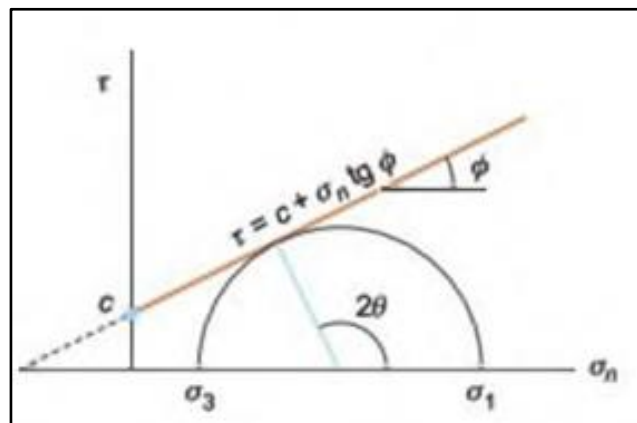
Figura 3. Envolvente de Mohr-Coulomb, criterio de rotura. Tomado de Gonzalez de Vallejo (2002).

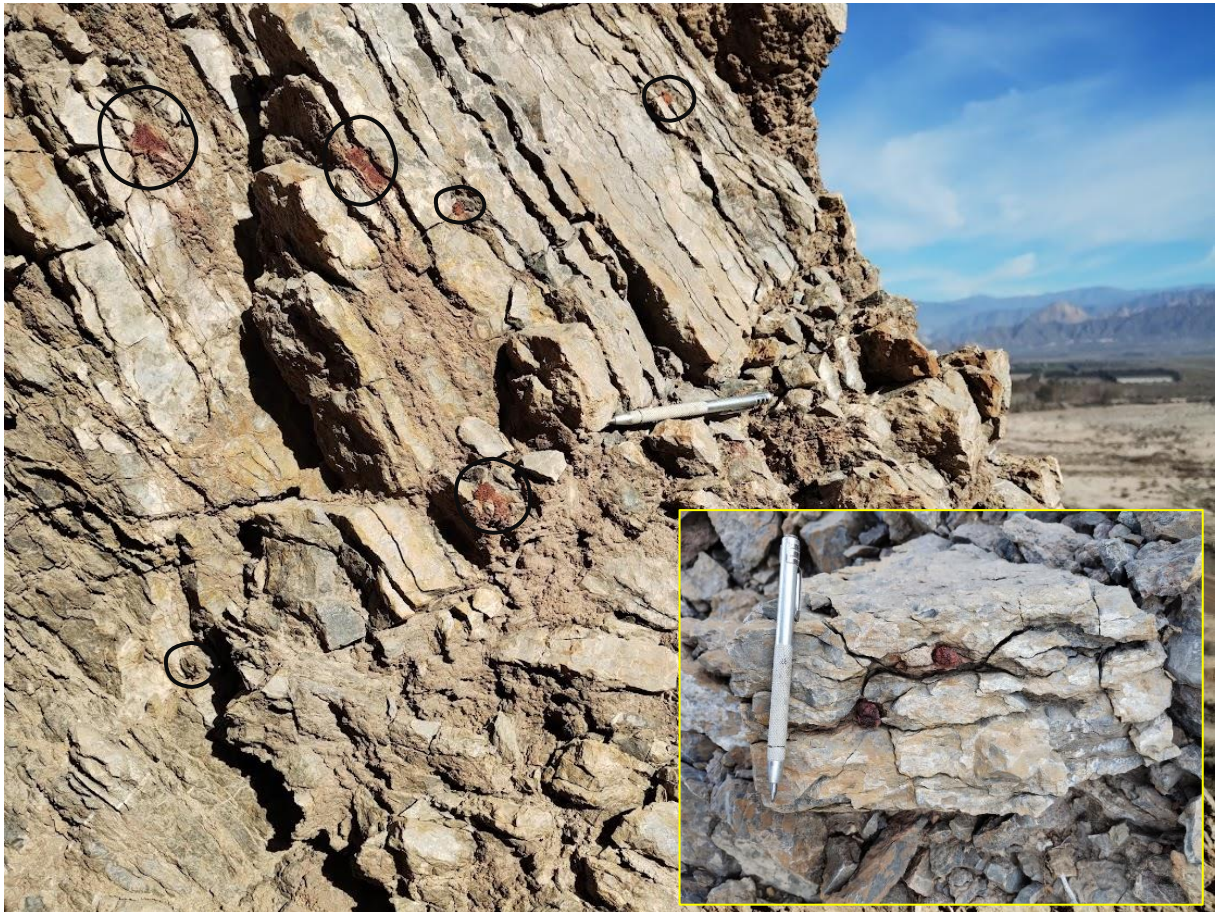
Figura 26. Concreciones y acumulaciones de hematita en estratos de calizas margosas.

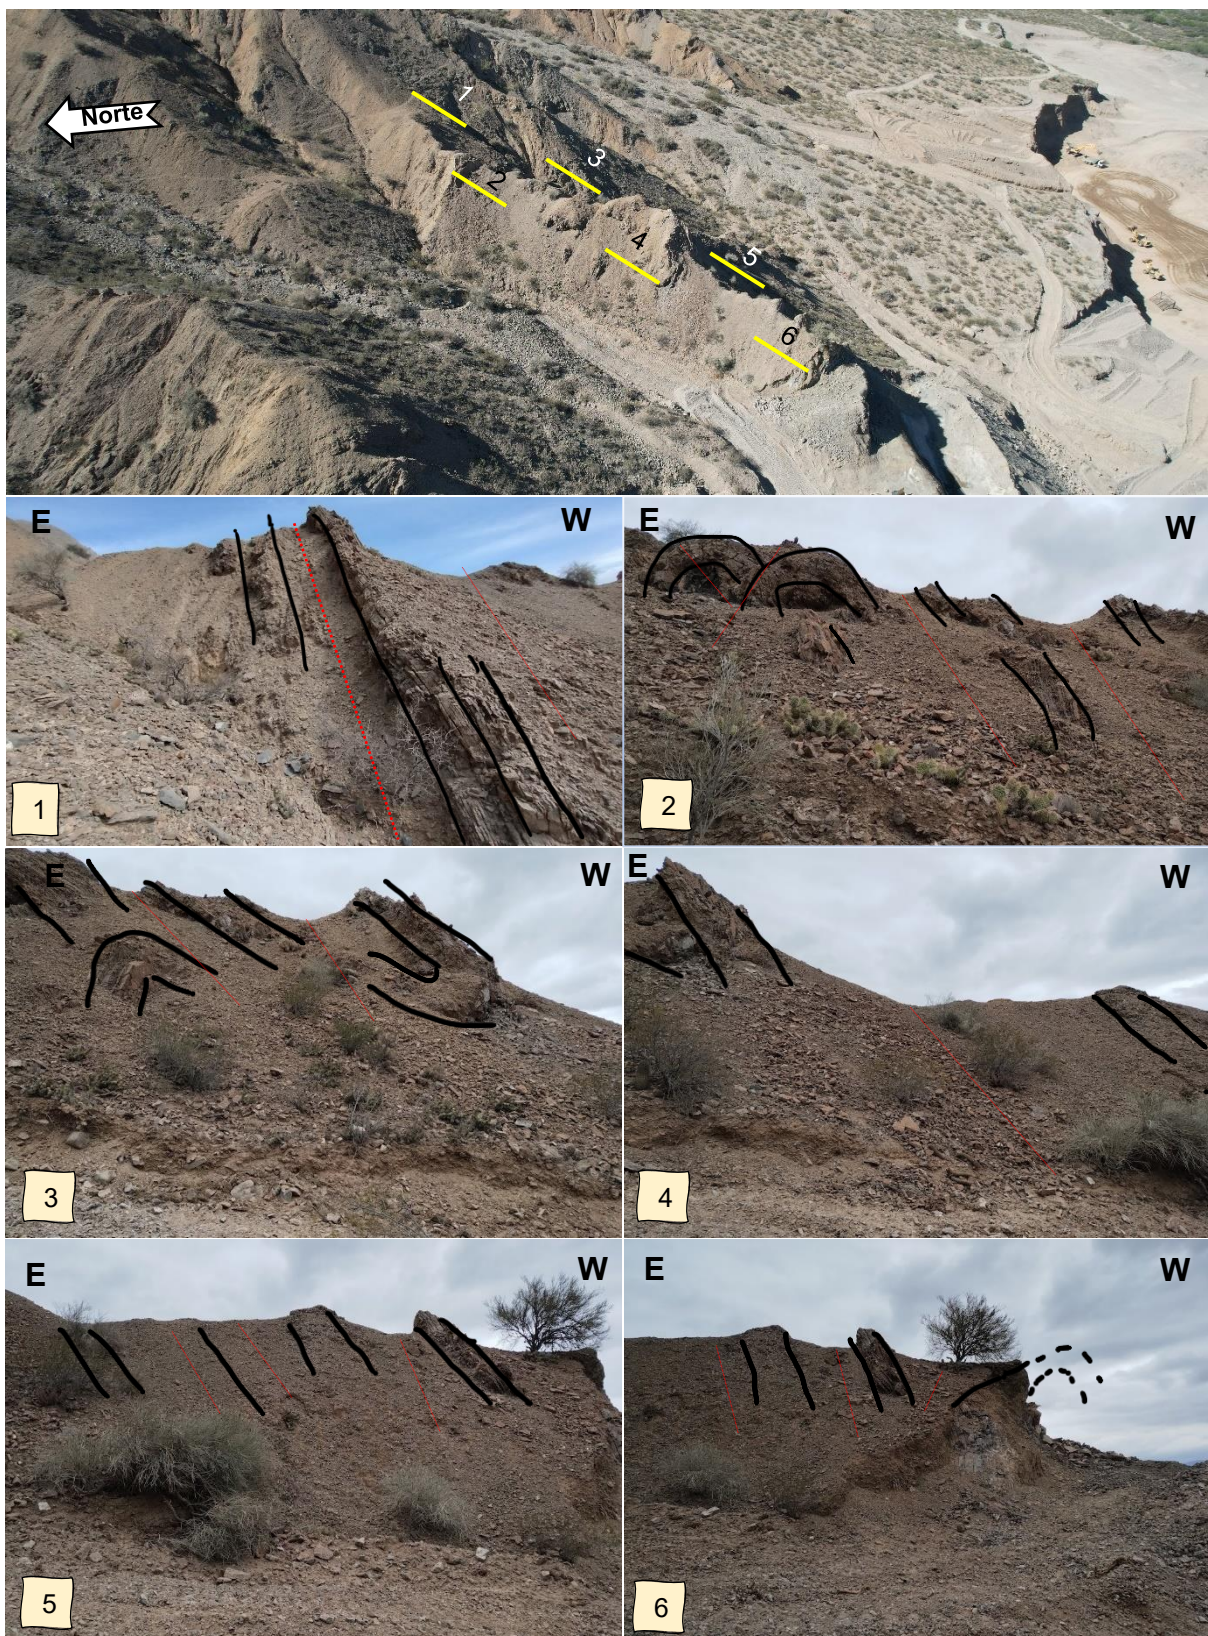
Figura 27. Secuencia de fotografías que muestran las estructuras de los afloramientos sobre la traza del túnel proyectado. De este a oeste se corresponden con la numeración consecutiva 1, 2, 3, 4, 5 y 6. Se manifiesta una secuencia buzante hacia el oeste, dada por rocas plegadas afectados por fallas menores y fallas interestratales en planos de debilidad correspondientes a los niveles margosos. Con líneas negras se delimita la estratificación, y con línea roja discontinua las fallas en los estratos margosos.

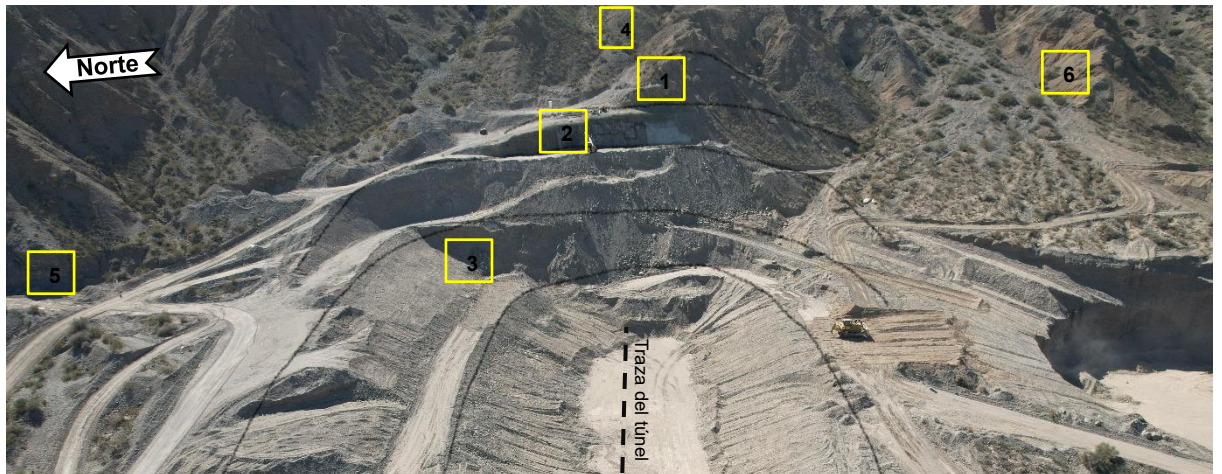
Figura 37. Vista general del portal Zonda. Se observan los principales taludes (en construcción) y se señalan las estaciones geomecánicas relevadas.

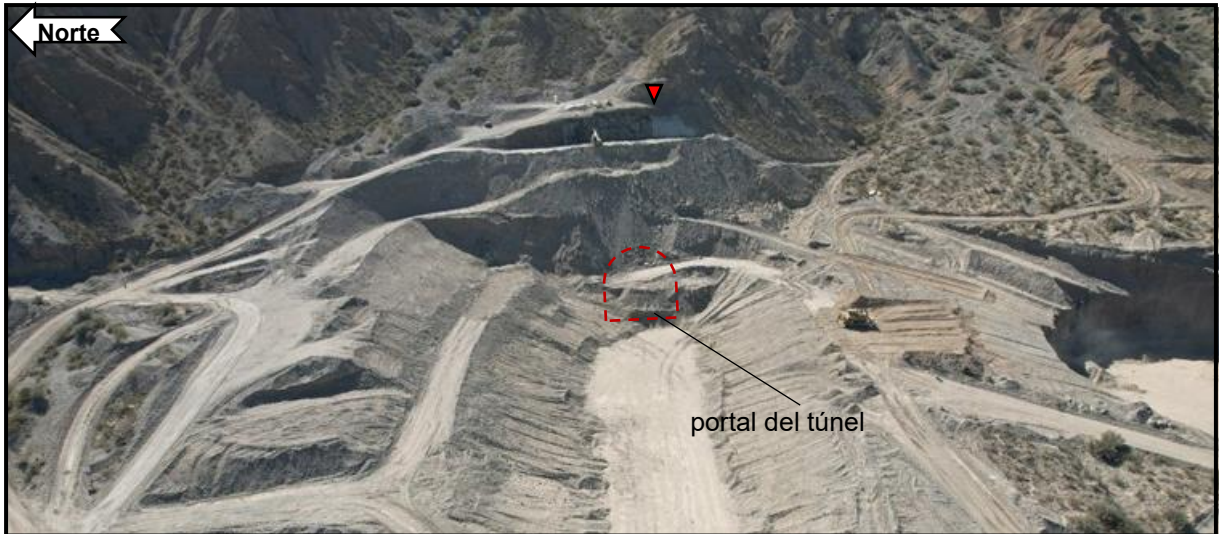
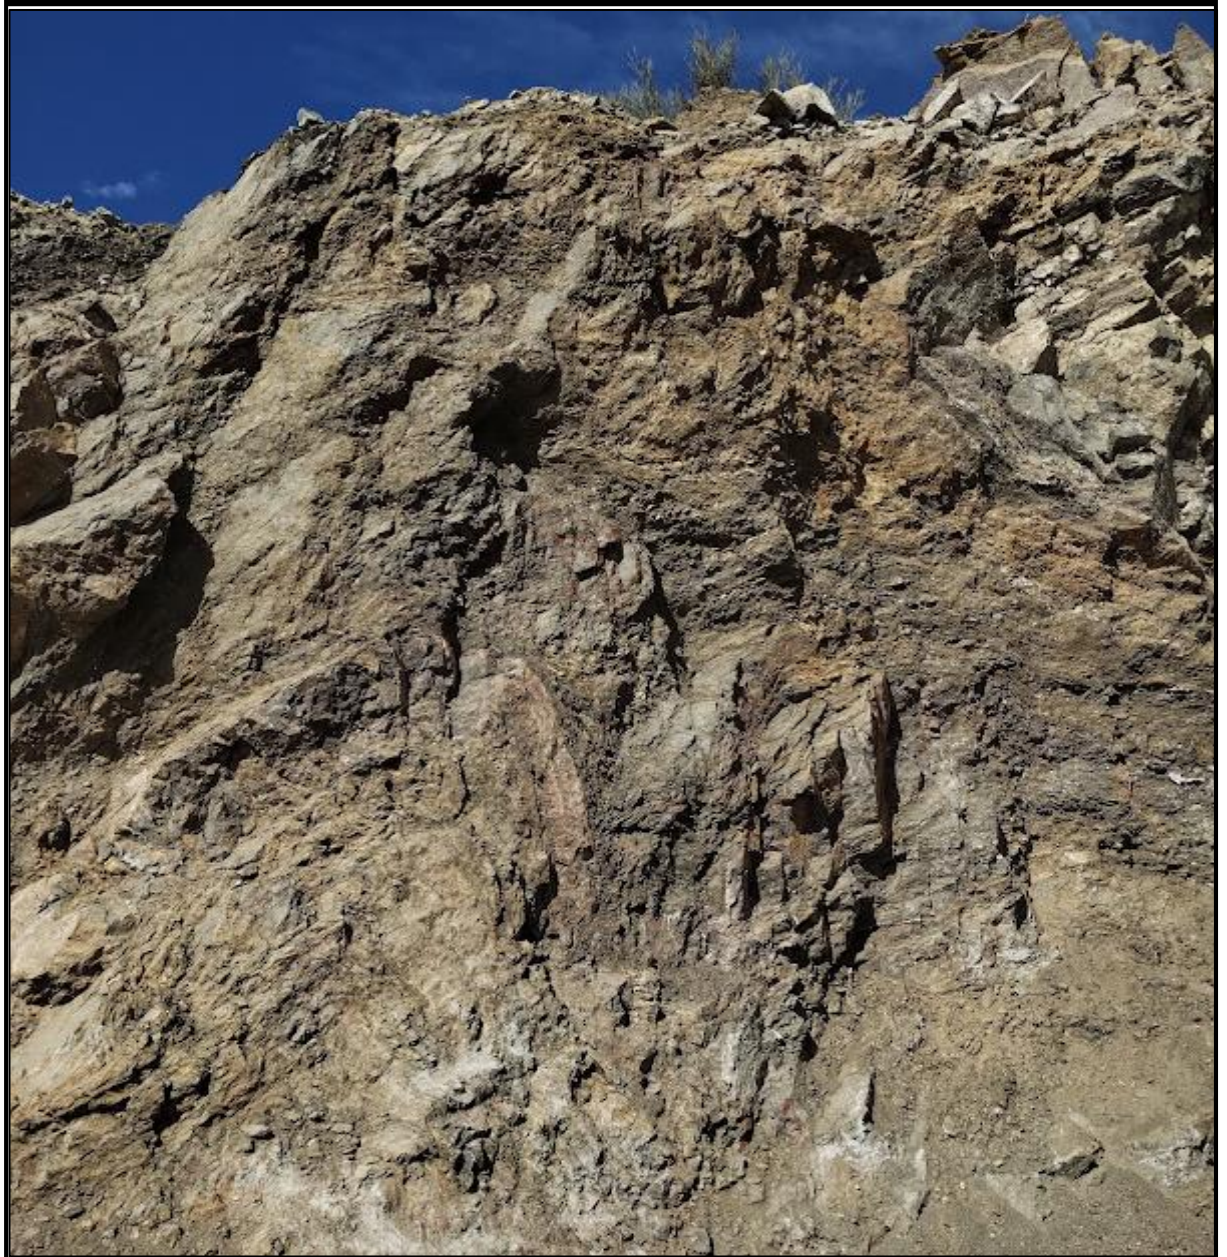
Figura 40. Imagen de la Estación Geomecánica 1. En la fotografía superior se señala su ubicación.

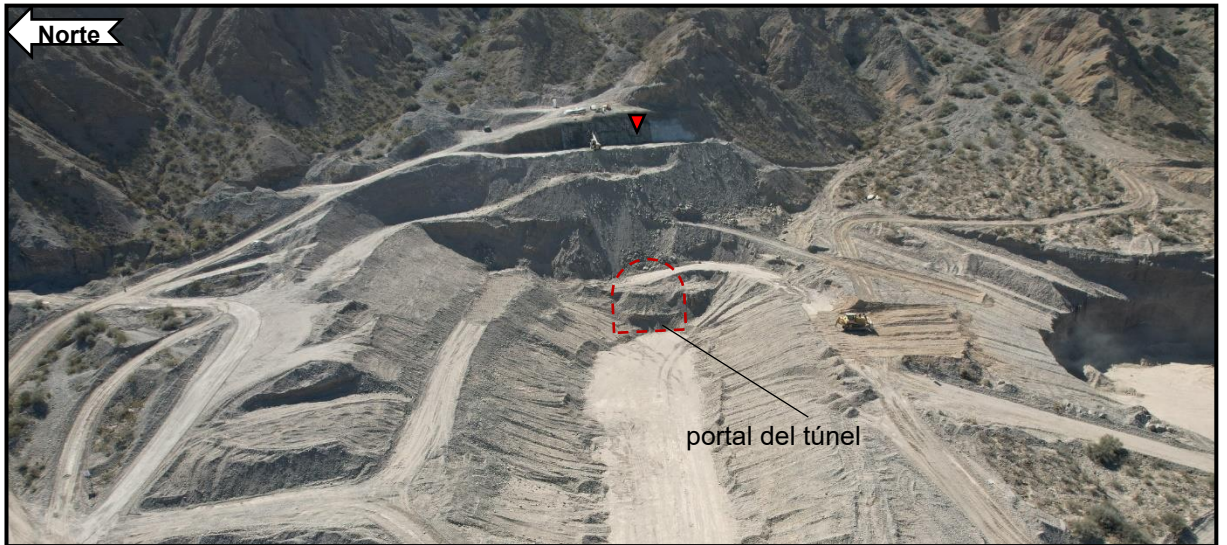
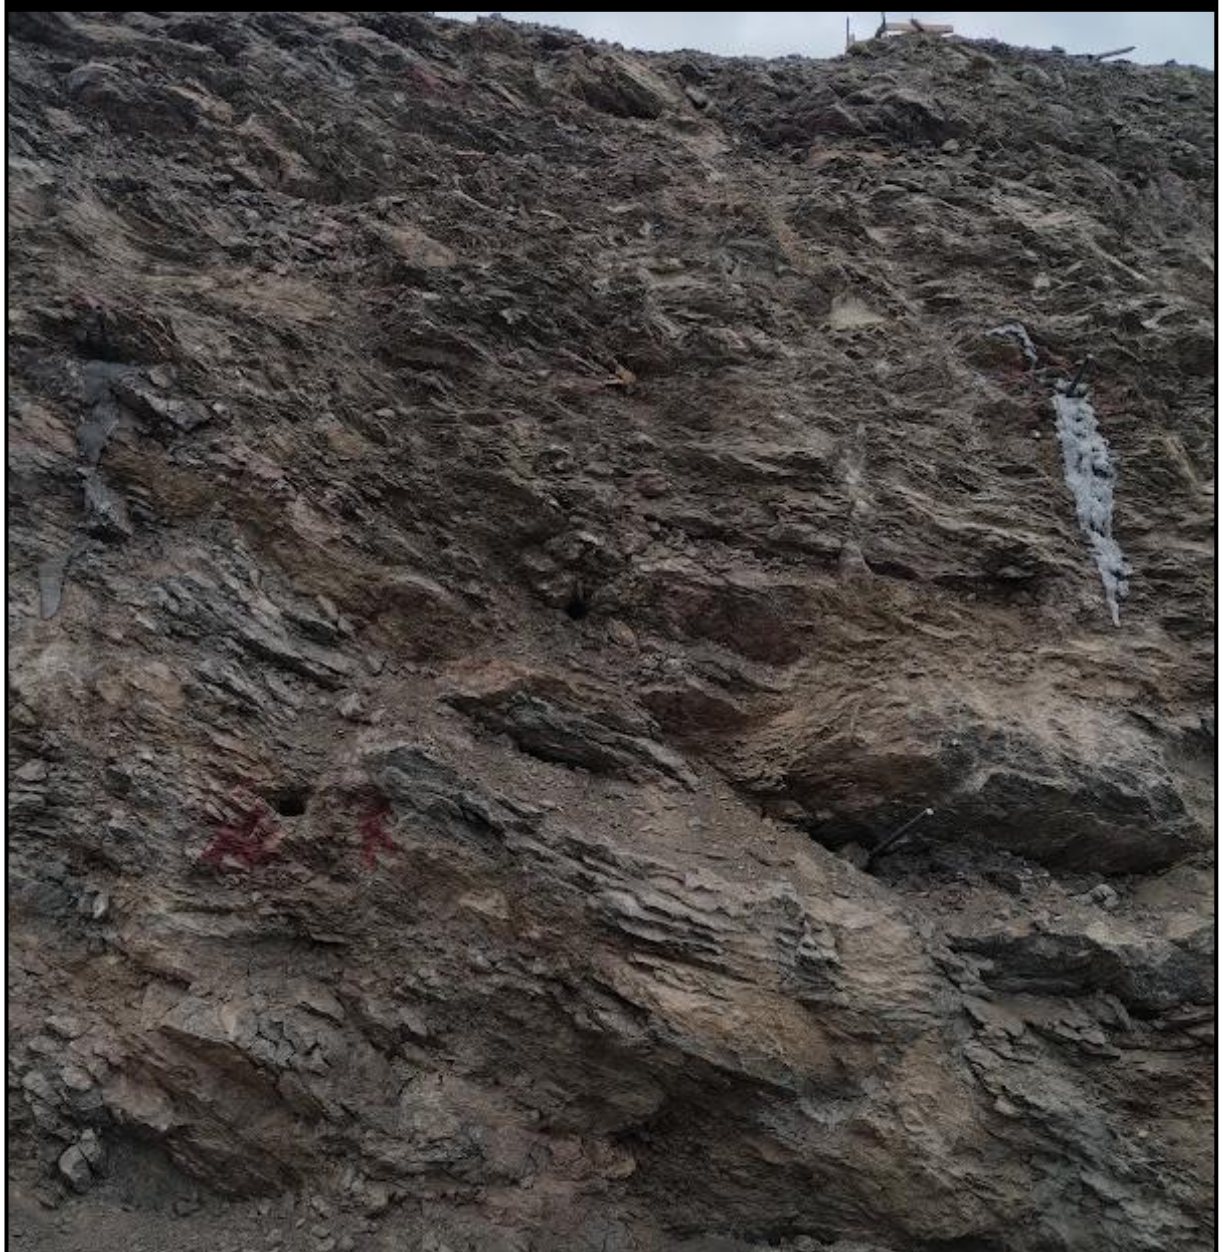
Figura 46. Imagen de la Estación Geomecánica 2. En la fotografía superior se señala su ubicación.

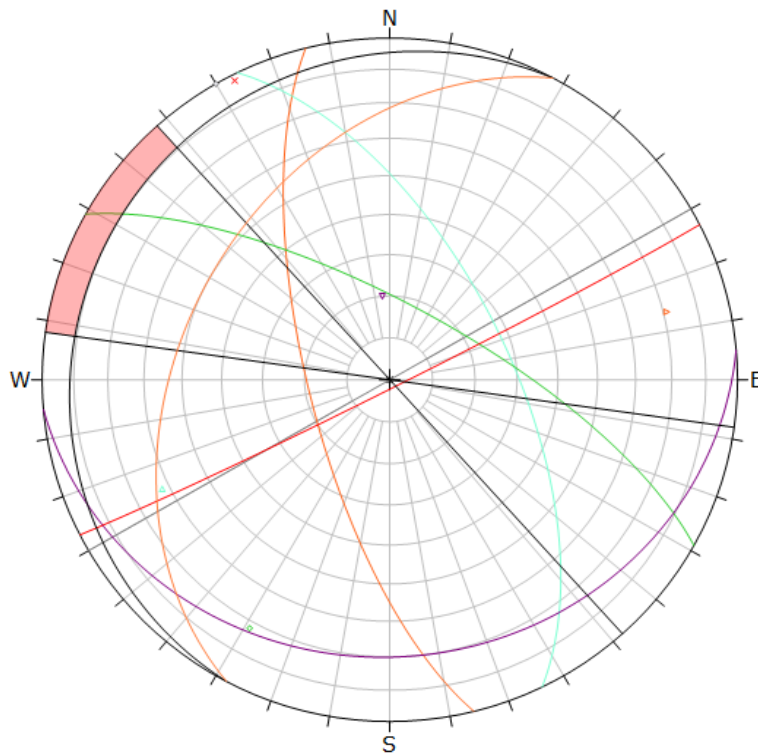
Symbol	ID	Quantity
○	1	1
▷	2	1
△	3	1
◇	4	1
▽	5	1
×	6	1

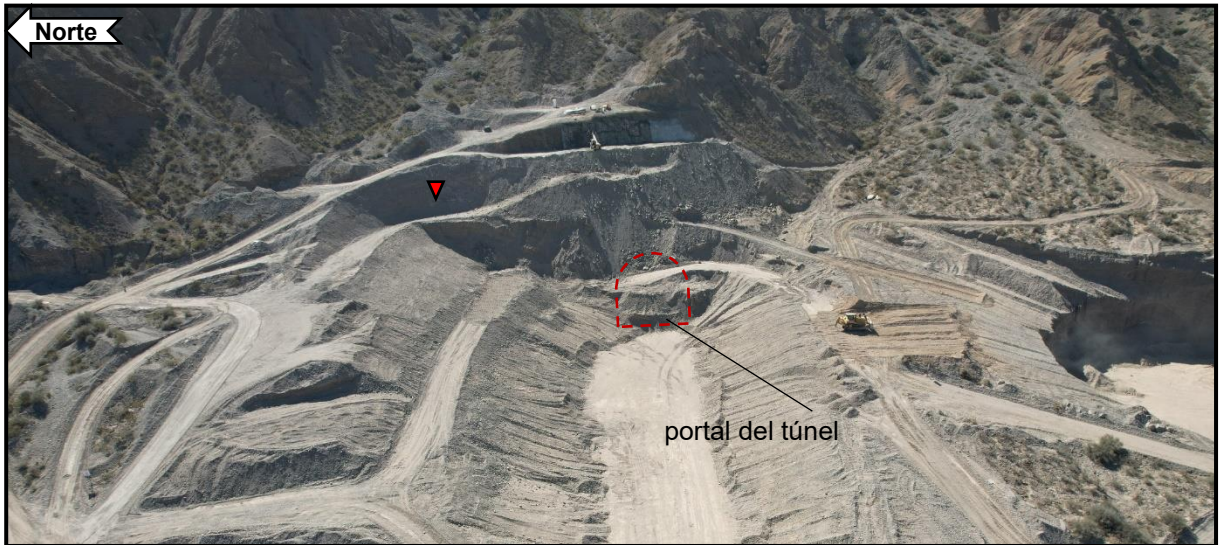
Figura 52. Imagen de la Estación Geomecánica 3. En la fotografía superior se señala su ubicación.

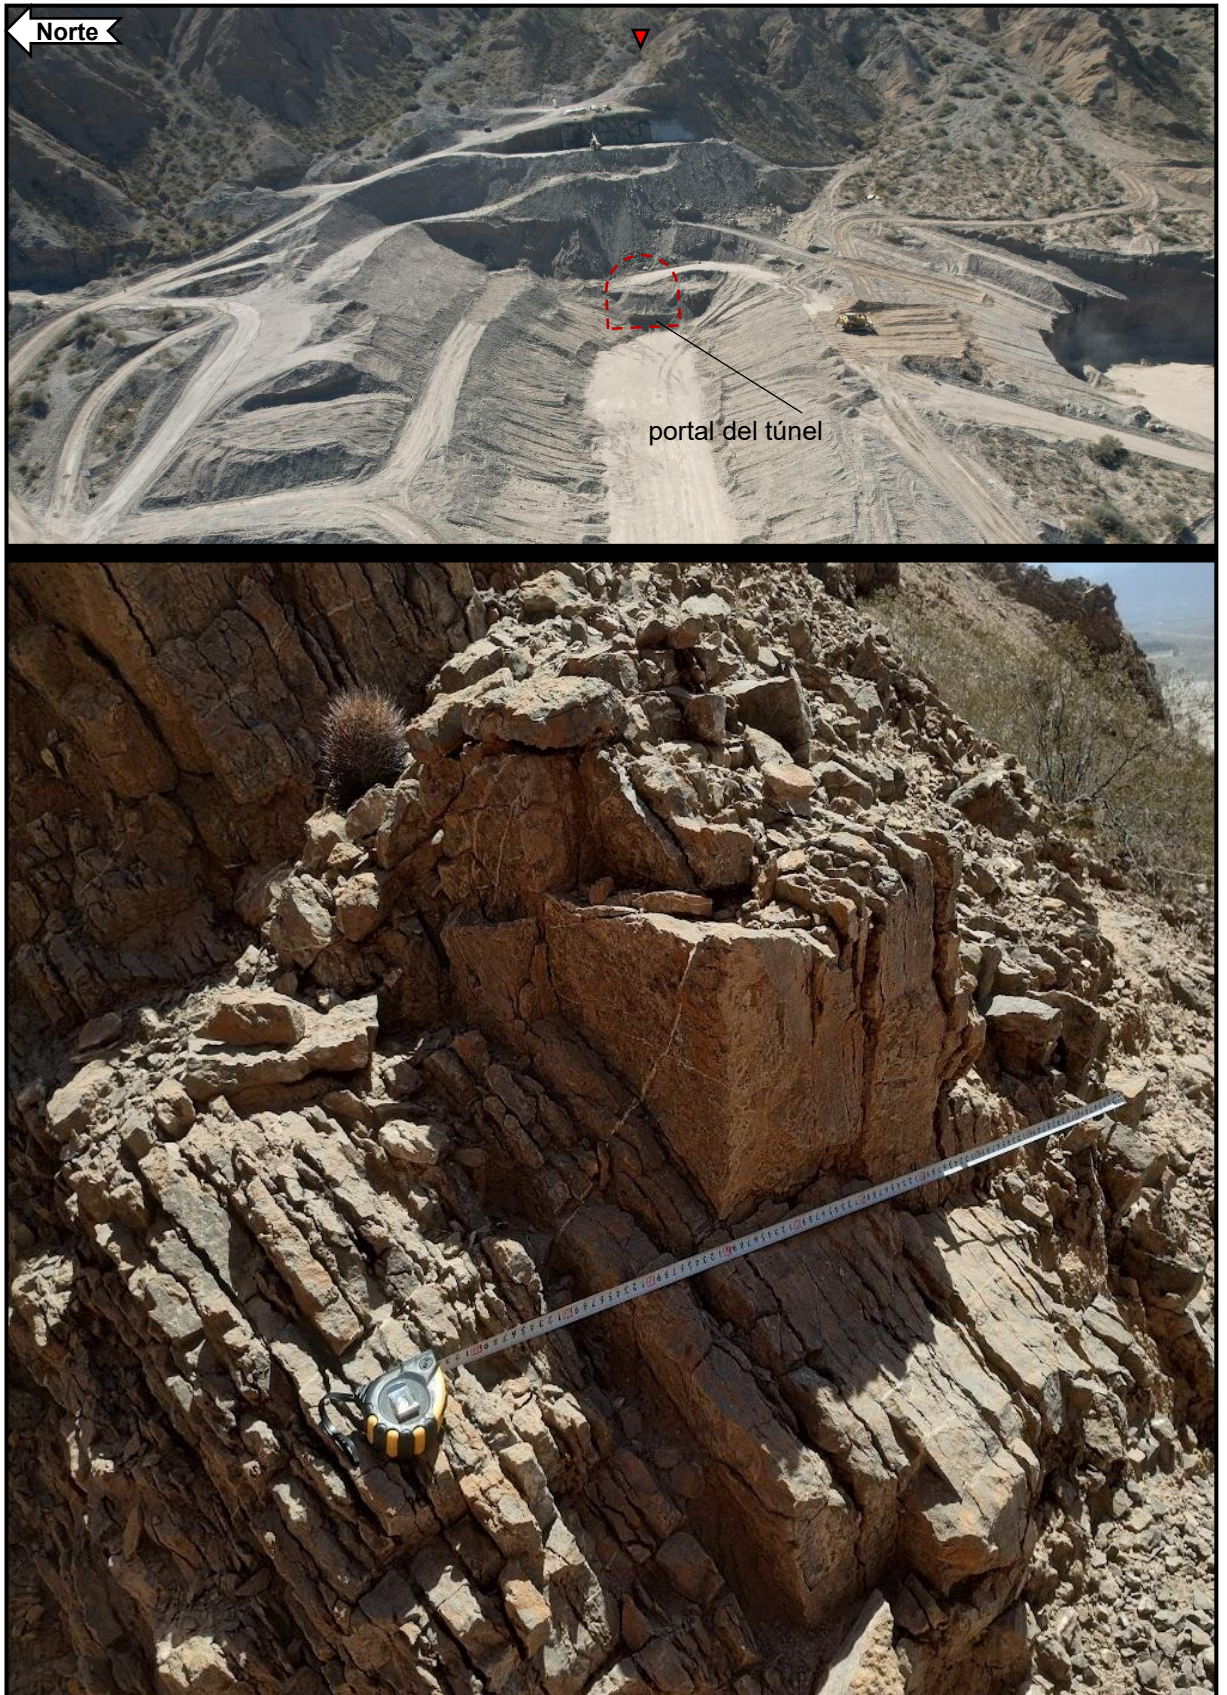
Figura 58. Imagen de la Estación Geomecánica 4. En la fotografía superior se señala su ubicación.

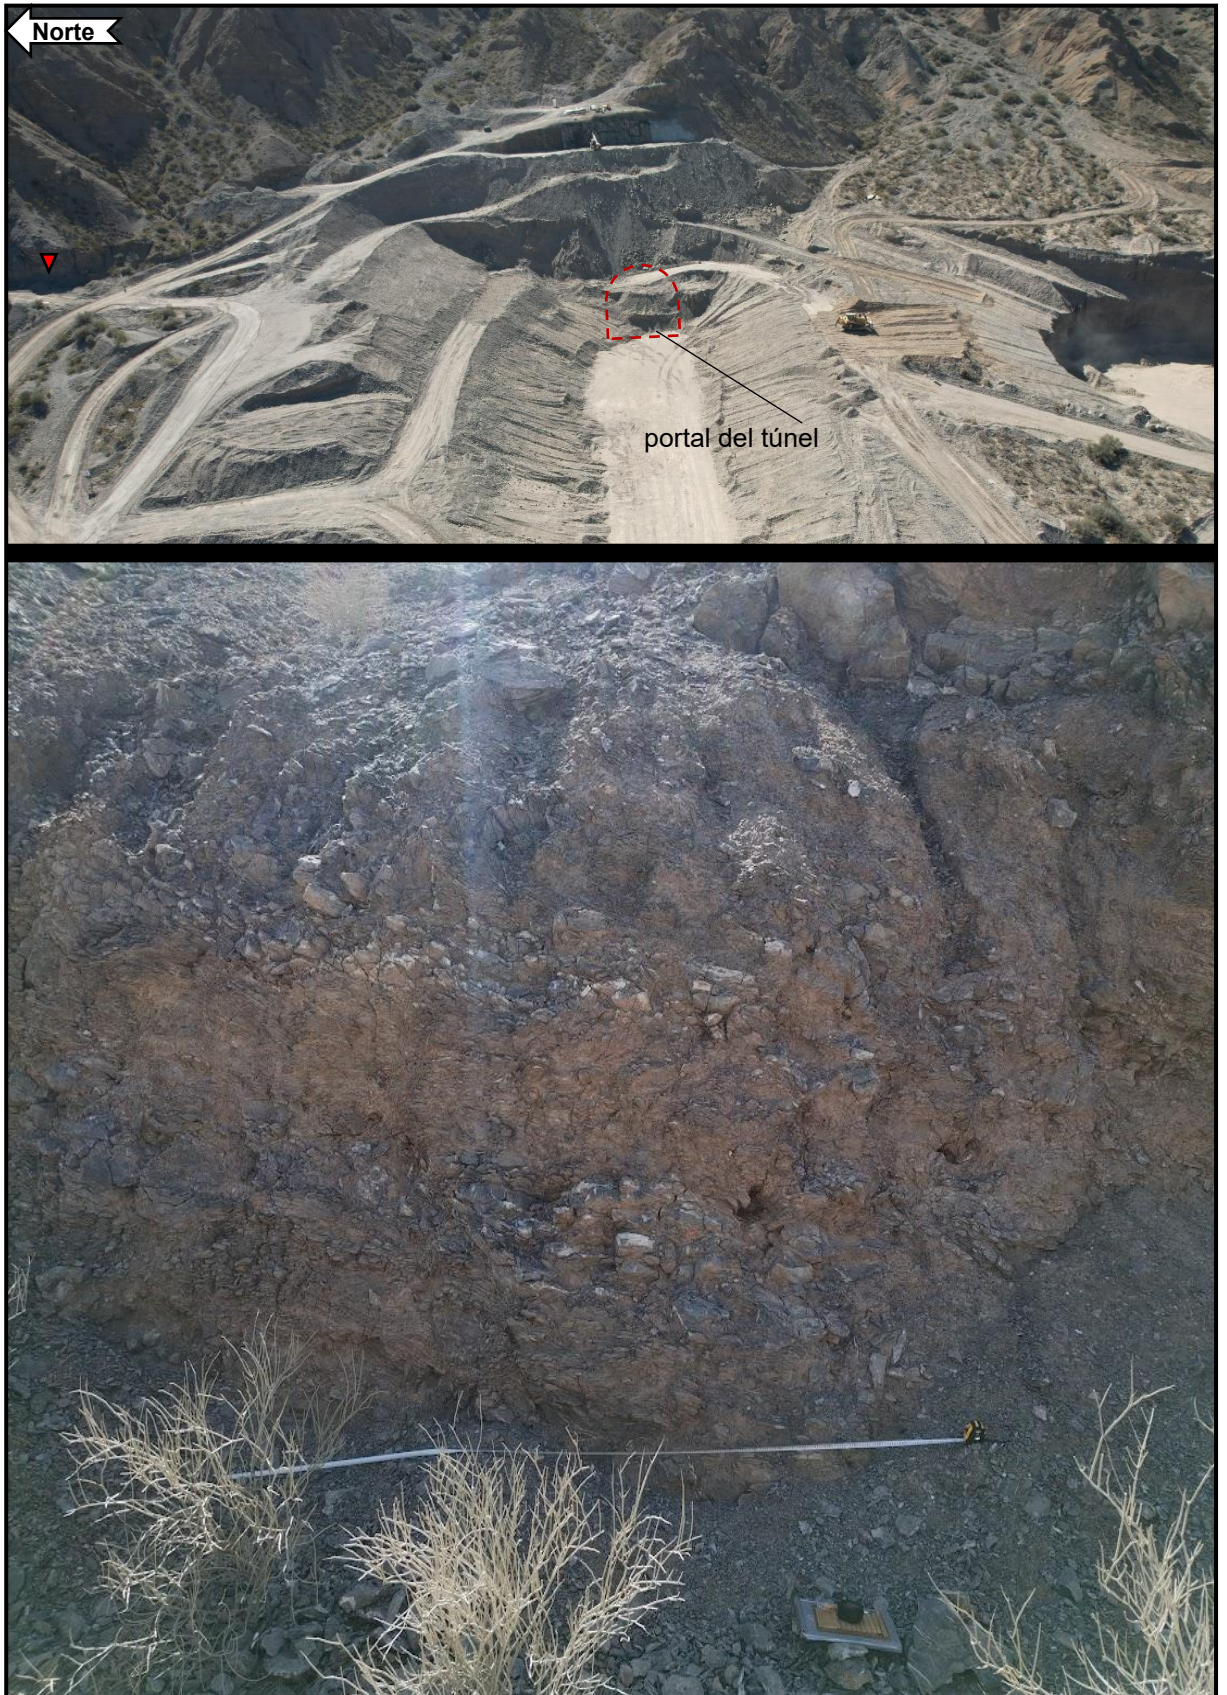
Figura 64. Imagen de la Estación Geomecánica 5. En la fotografía superior se señala su ubicación.

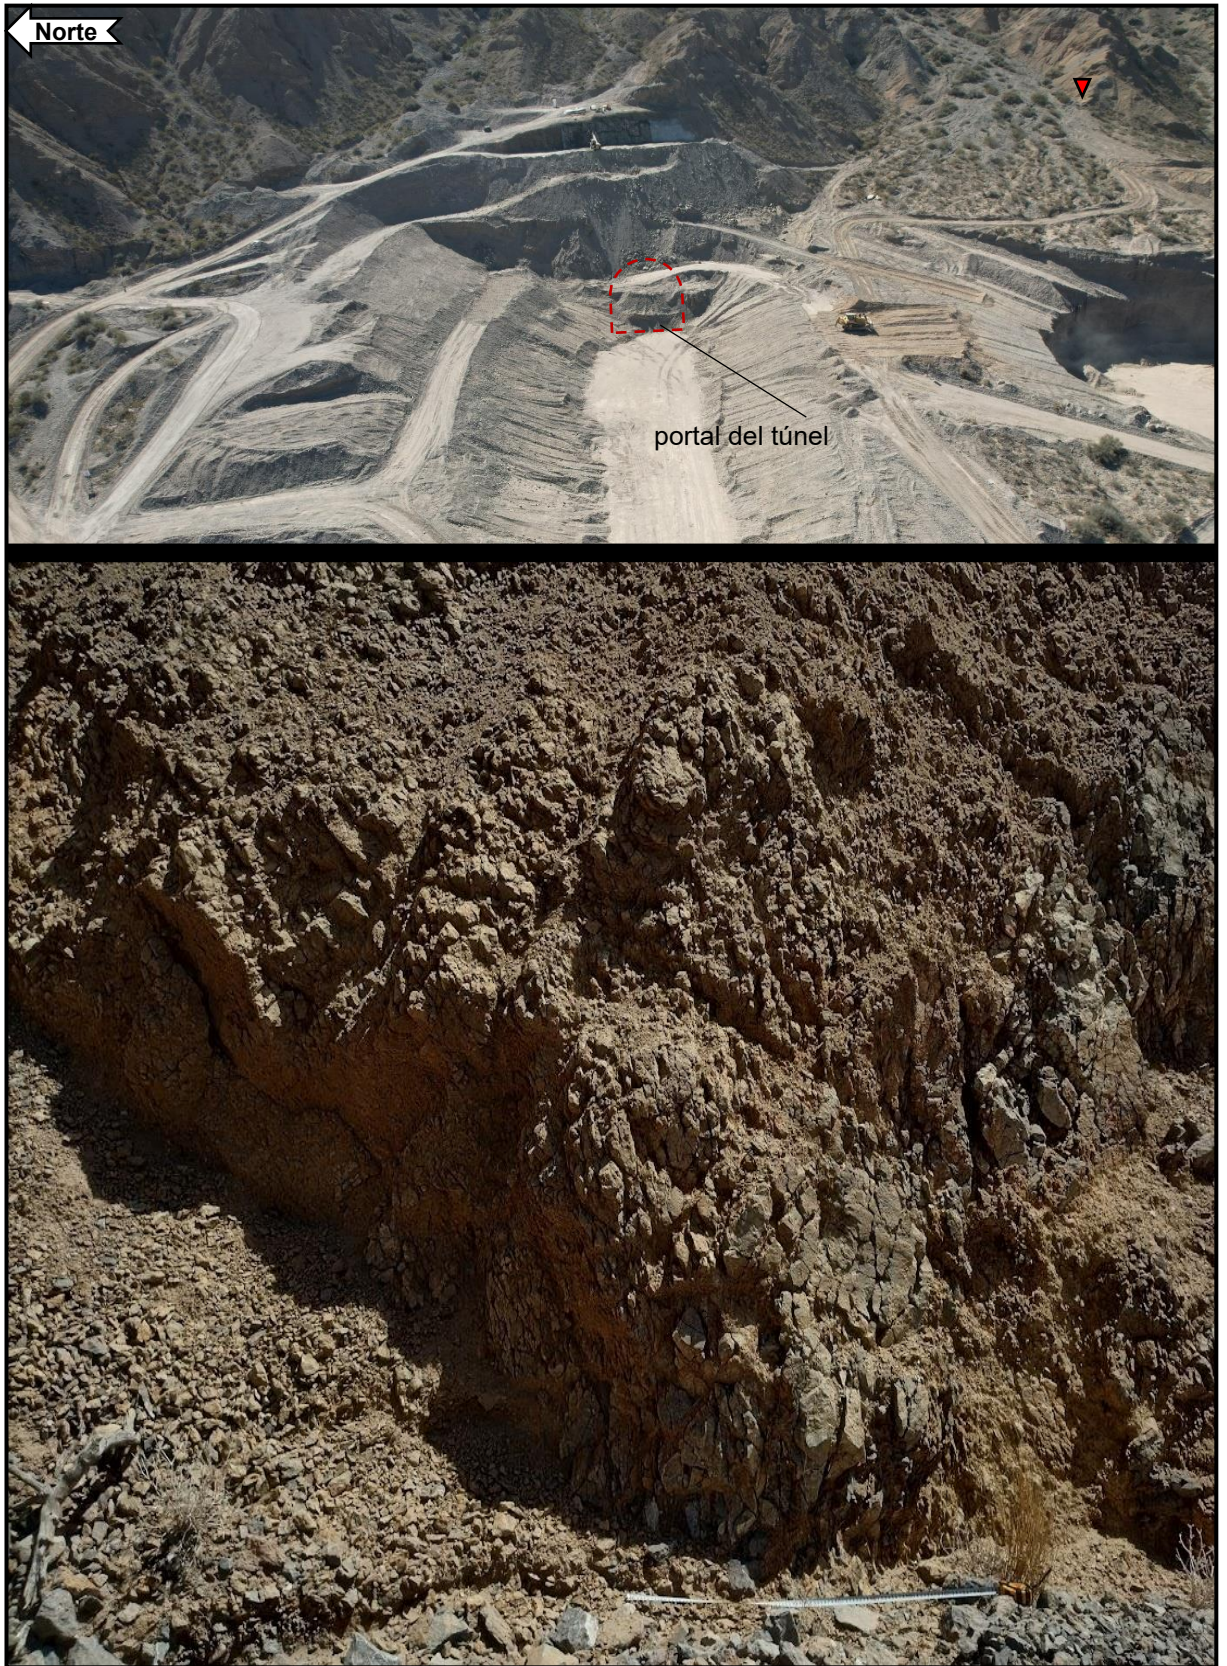
Figura 70. Imagen de la Estación Geomecánica 6. En la fotografía superior se señala su ubicación.

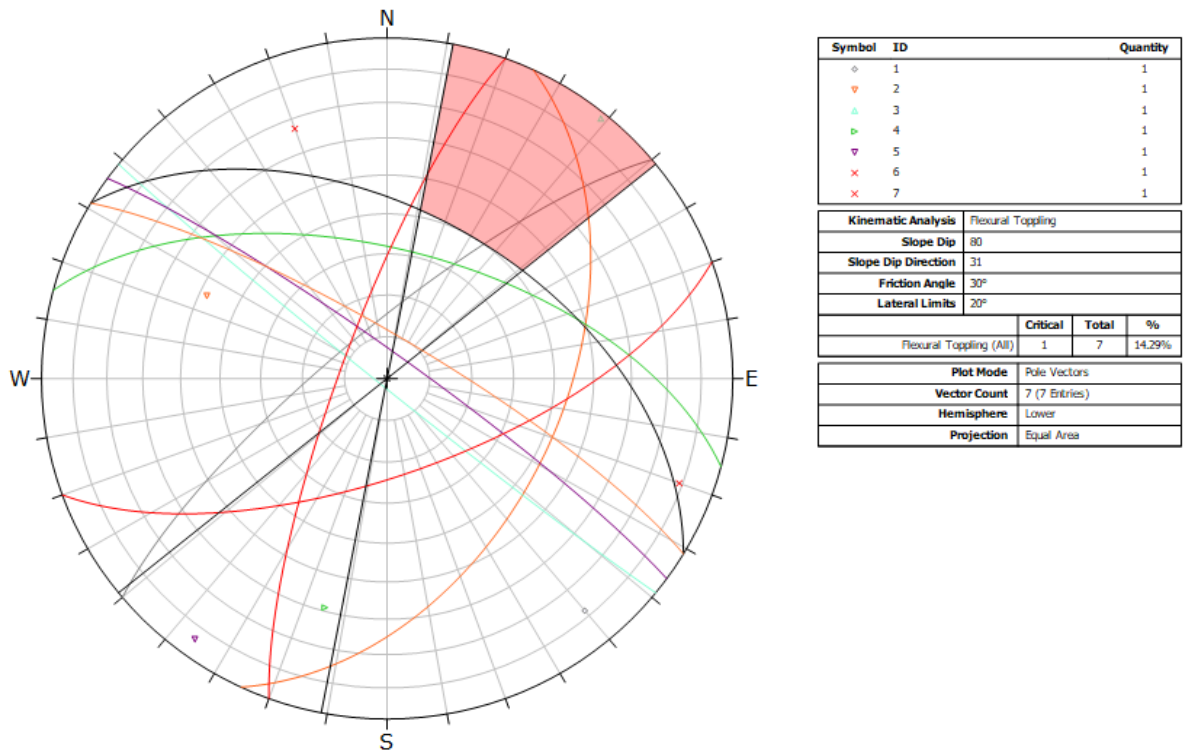
Figura 73. Gráfico del análisis cinemático para deslizamientos por flexión. Se representan los polos de los planos relevados en la estación, y la gráfica arroja la zona de planos críticos con posibilidad de caída por flexión.

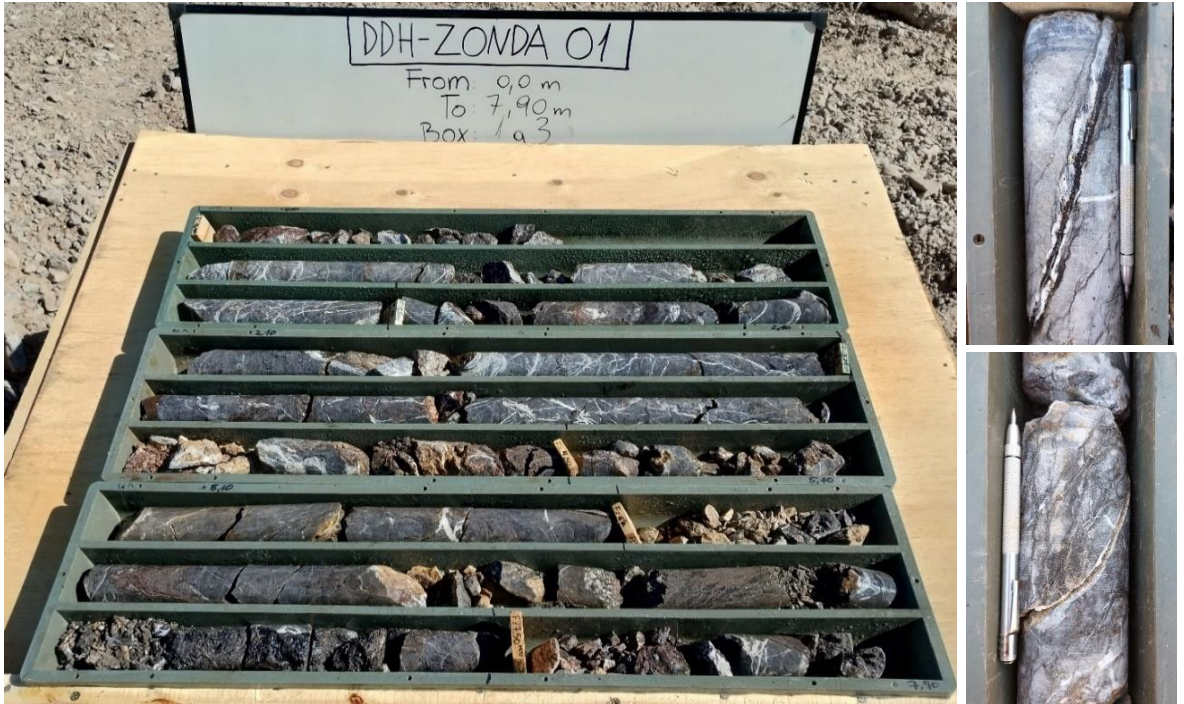
Figura 78. Testigos de roca caliza gris oscura bien consolidada. En fotografías de detalle se muestran las estructuras predominantes.

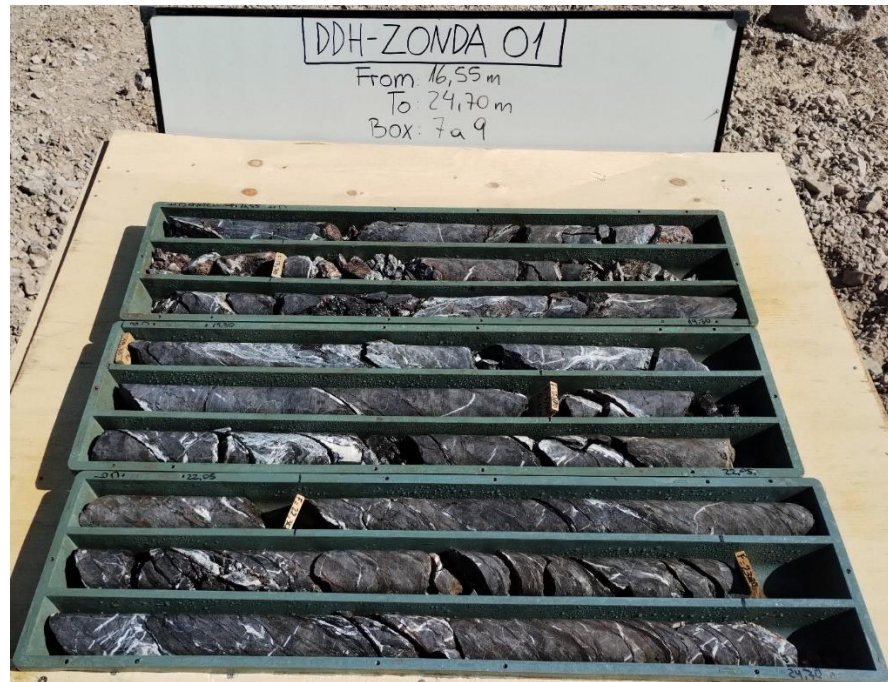
Figura 80. Testigos de roca caliza gris oscura bien consolidada, litología homogénea.

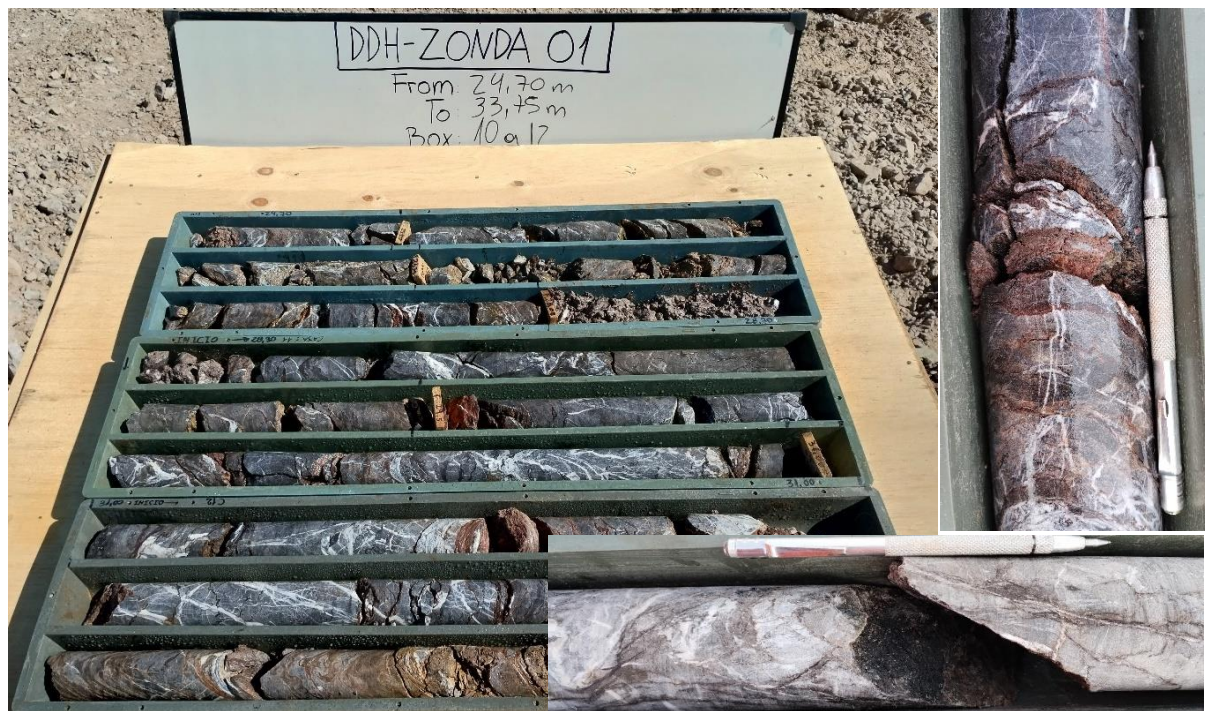
Figura 81. Roca con mas planos de fractura, diaclasas rellenas algunas con limonita, otras con hematita.

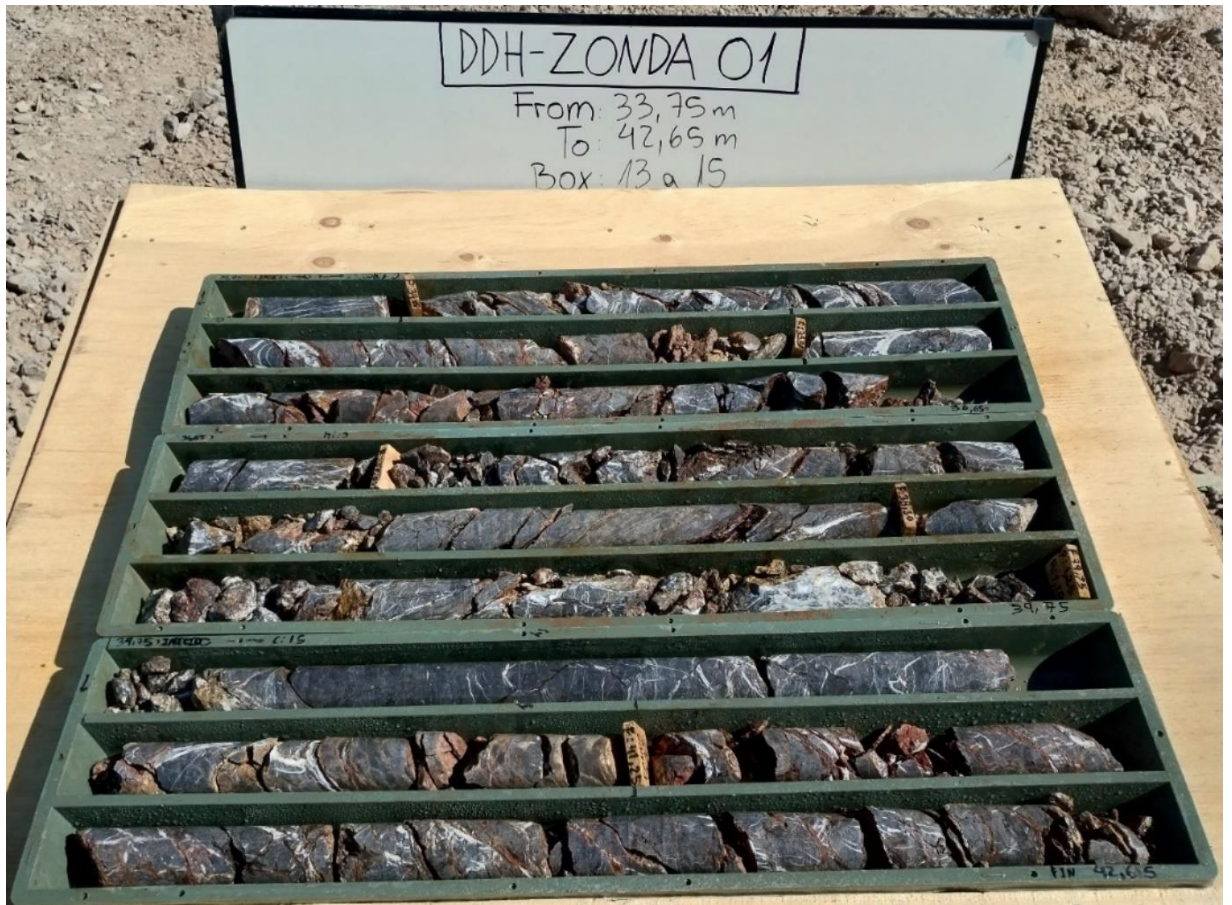
Figura 82. Caliza margosa con mayor número de planos de diaclasa subparalelos entre sí.

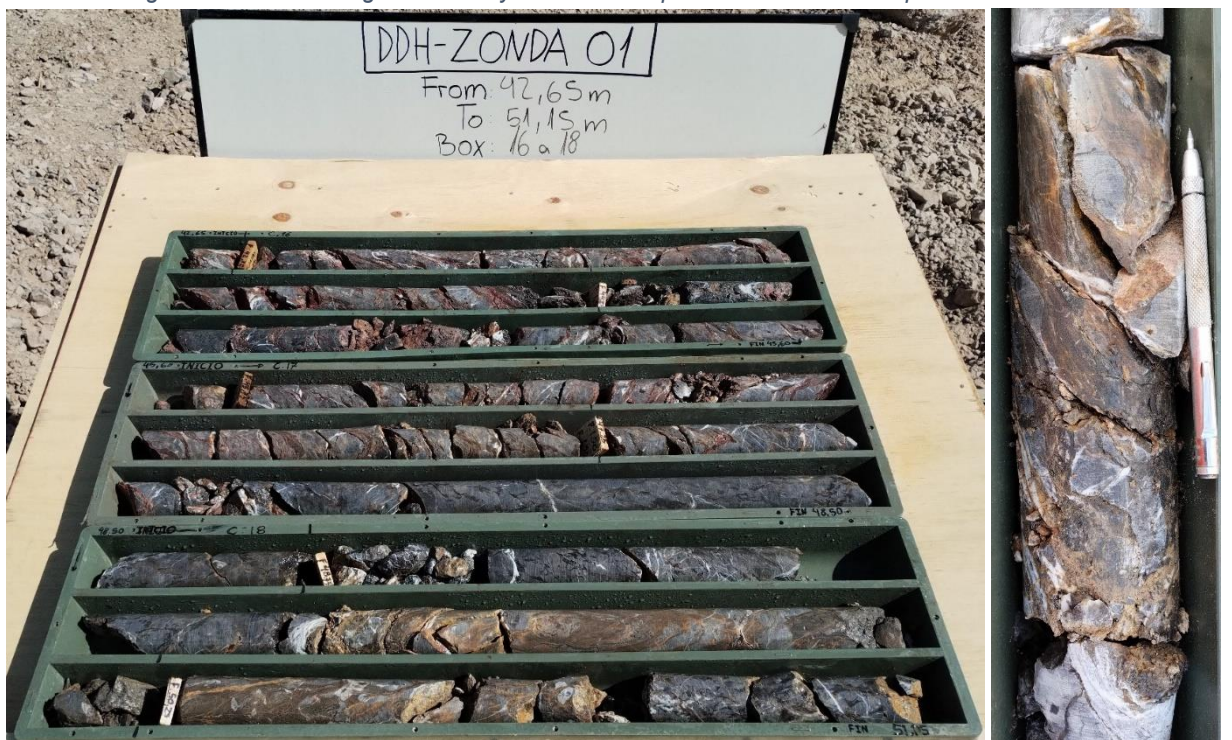
Figura 83. Caliza margosa con mayor número de planos de diaclasa subparalelos entre sí. En detalle, estructural de planos y venillas rellenos con material fino arcilloso.

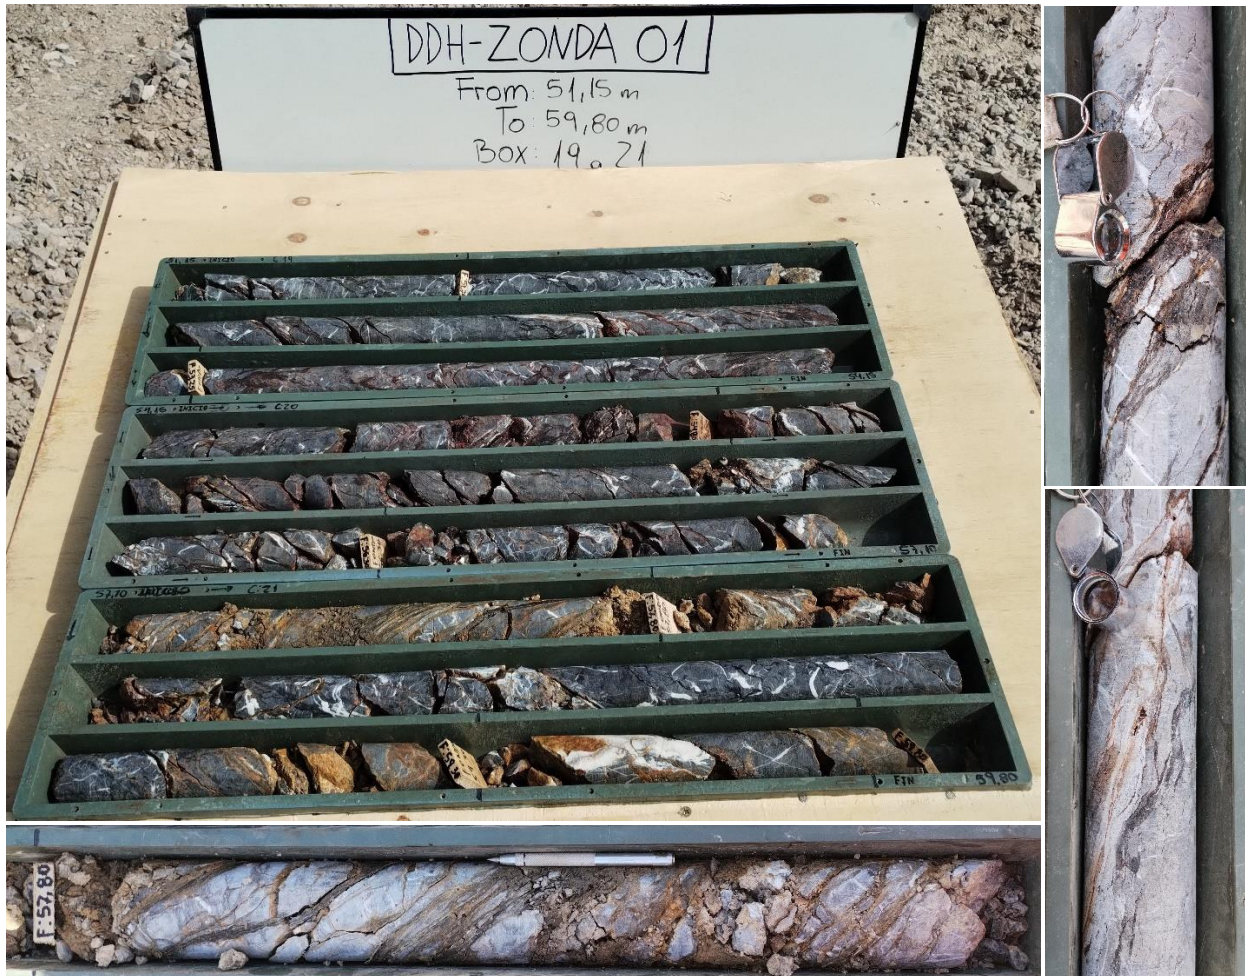
Figura 84. Caliza gris oscura con intercalación de caliza margosa. Se observan brechas.
