Universidad Nacional de San Juan
Facultad de Ciencias Exactas, Físicas y Naturales
Departamento de Geología
Licenciatura en Ciencias Geológicas

*“CARACTERIZACIÓN GEOLÓGICA, GEOTÉCNICA Y
EVALUACIÓN DE ESTABILIDAD DEL MACIZO
ROCOSO EN LA ZONA DEL PORTAL ZONDA DEL
TÚNEL DE ZONDA, PRECORDILLERA ORIENTAL,
SAN JUAN”*

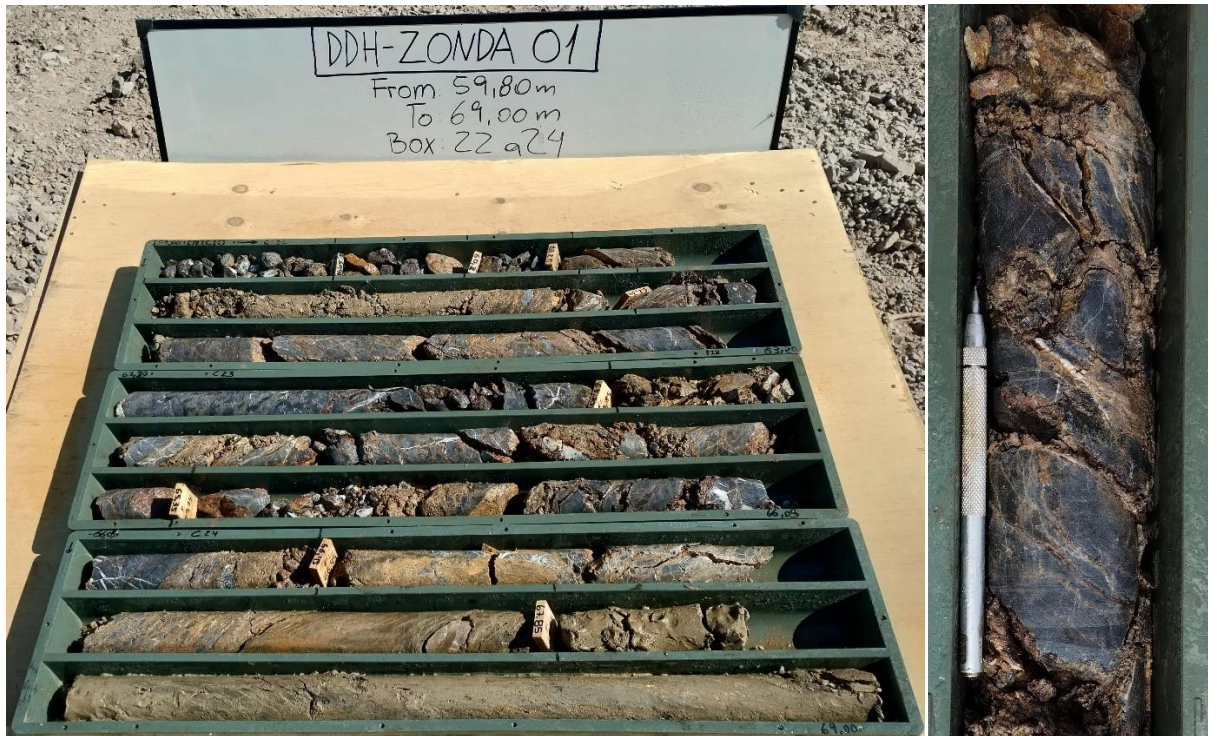
Figura 85. Roca muy fracturada, con predominio de material blando arcilloso. Se observan brechas.

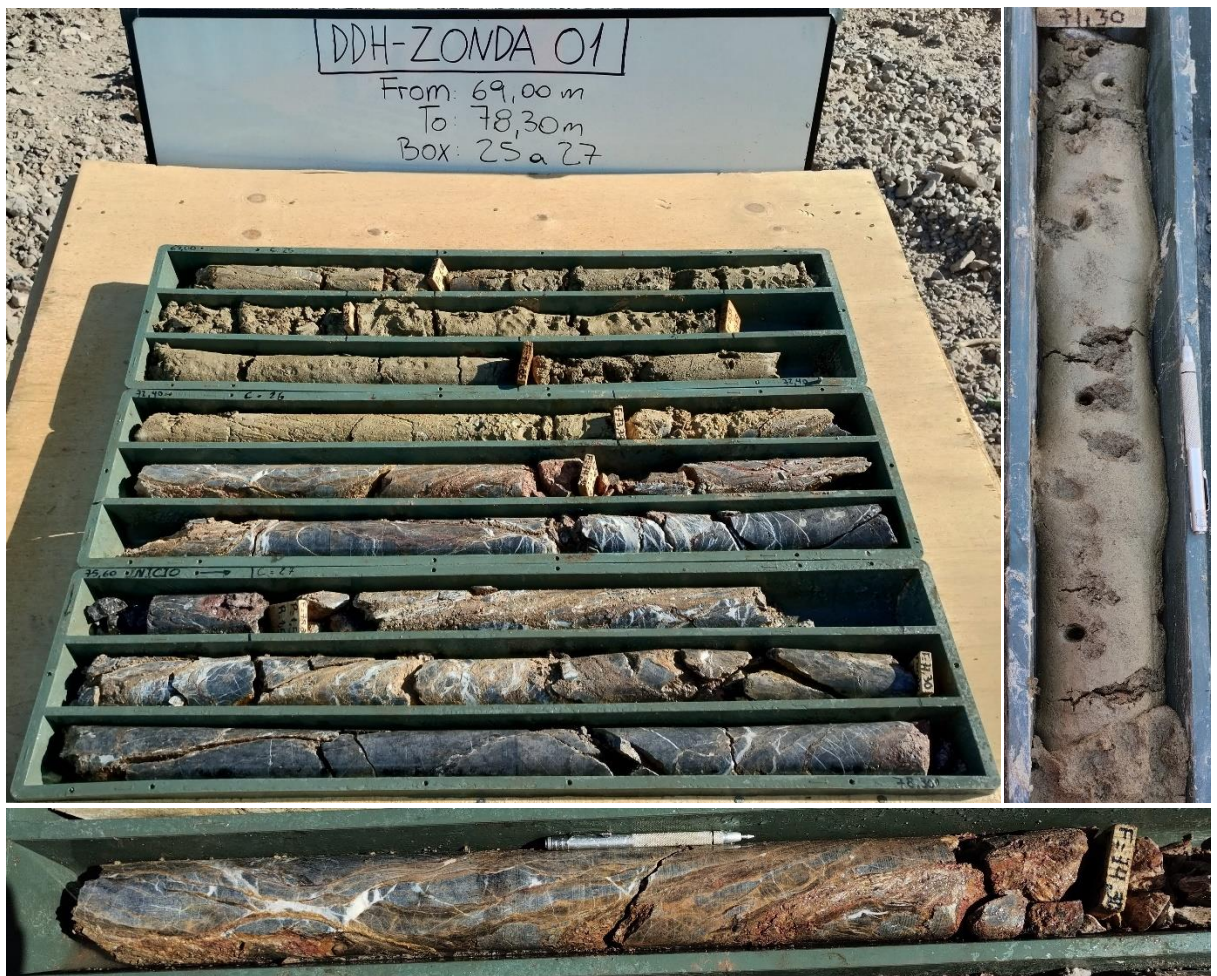
Figura 86. Tramos de roca muy fracturada, con material de brechas. Planos de falla.

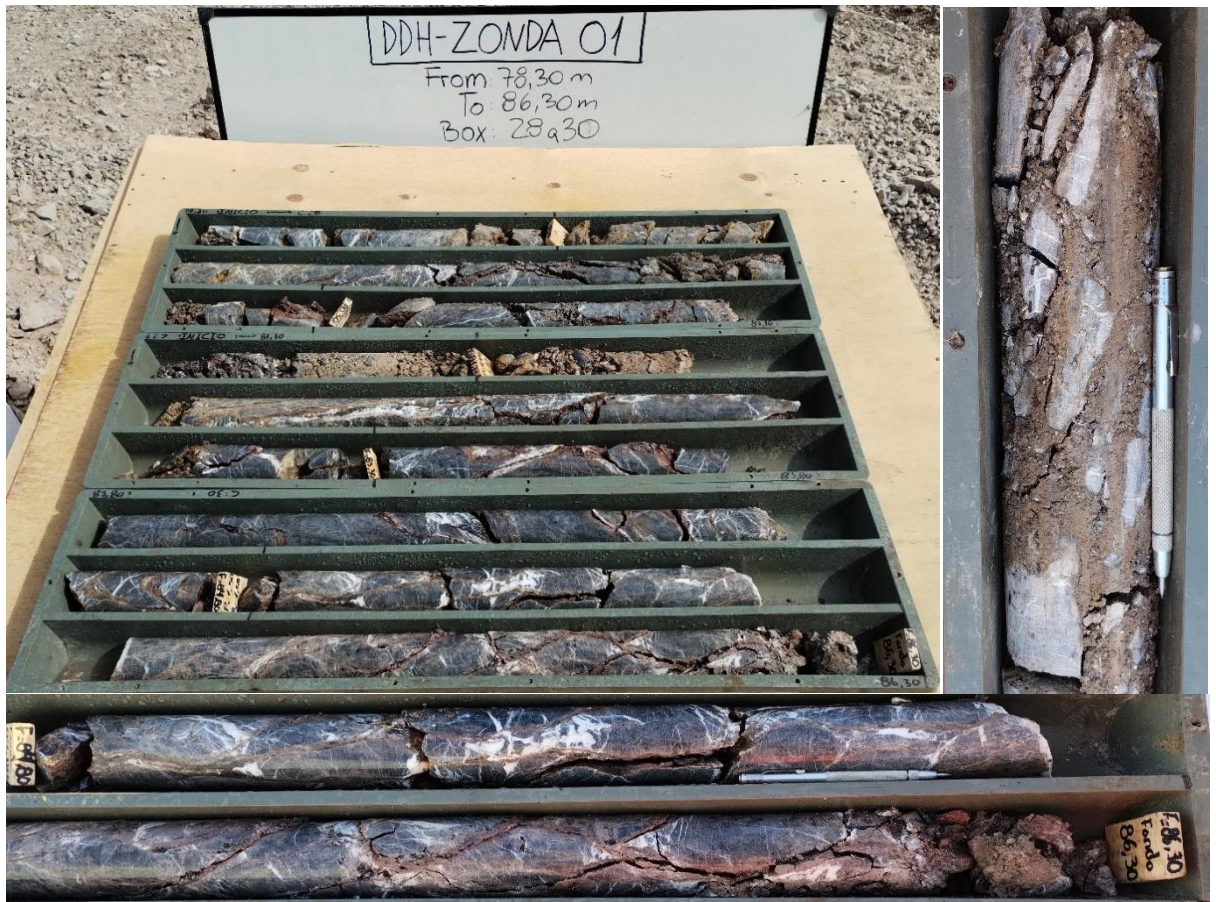
Figura 87. Caliza gris oscura con abundantes planos rellenos de material brechado.

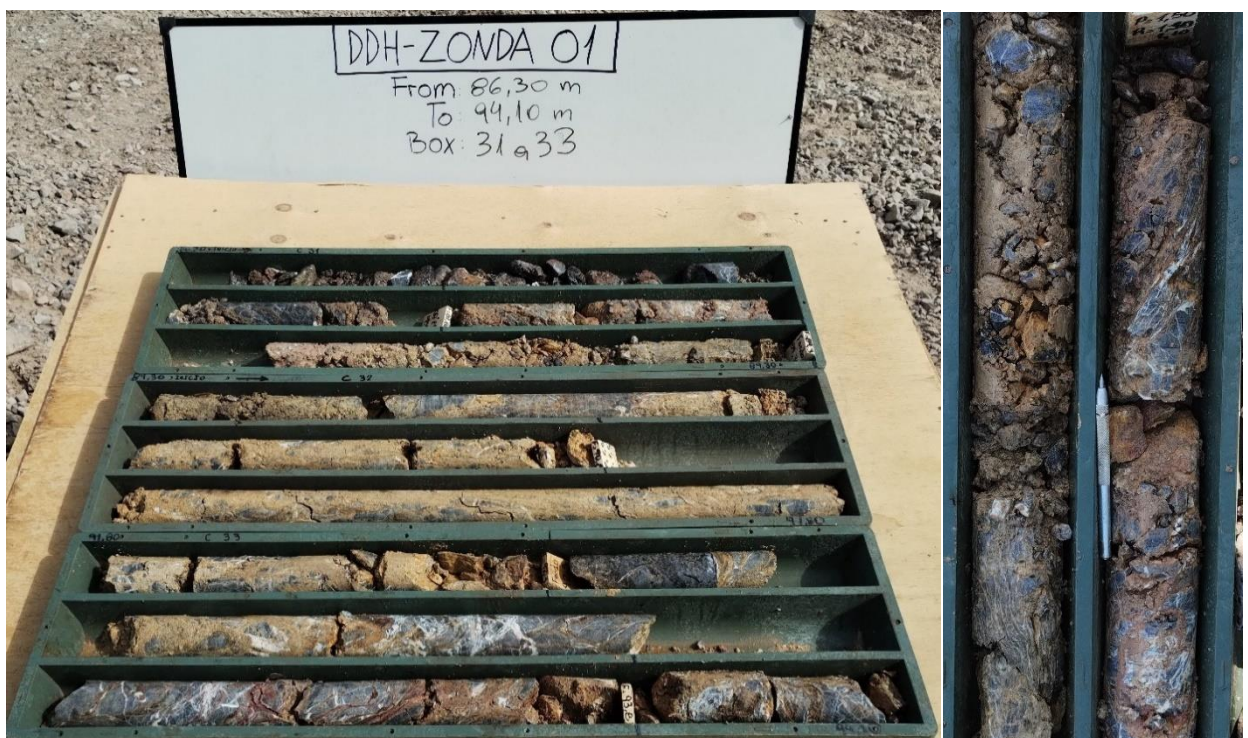
Figura 88. Zona de brecha de falla. Abundante material triturado y relleno de mineral blando arcilloso.

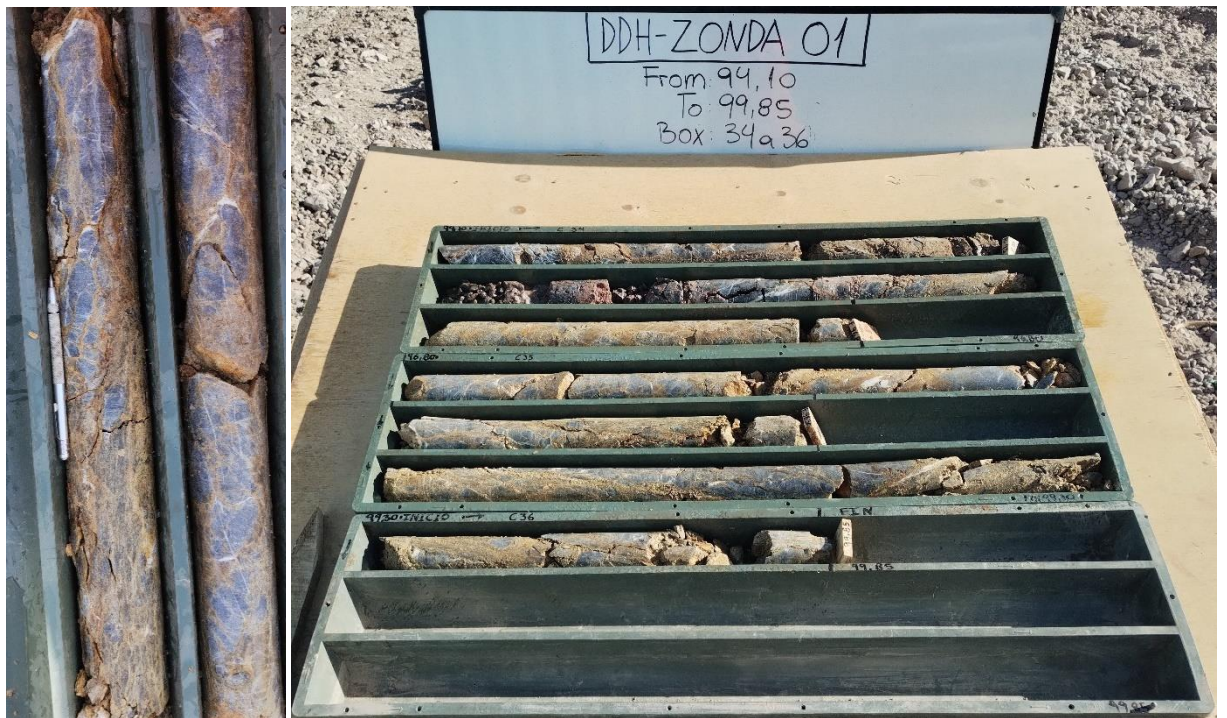
Figura 89. Zona de brecha de falla. Últimas cajas, indican el fin de pozo.

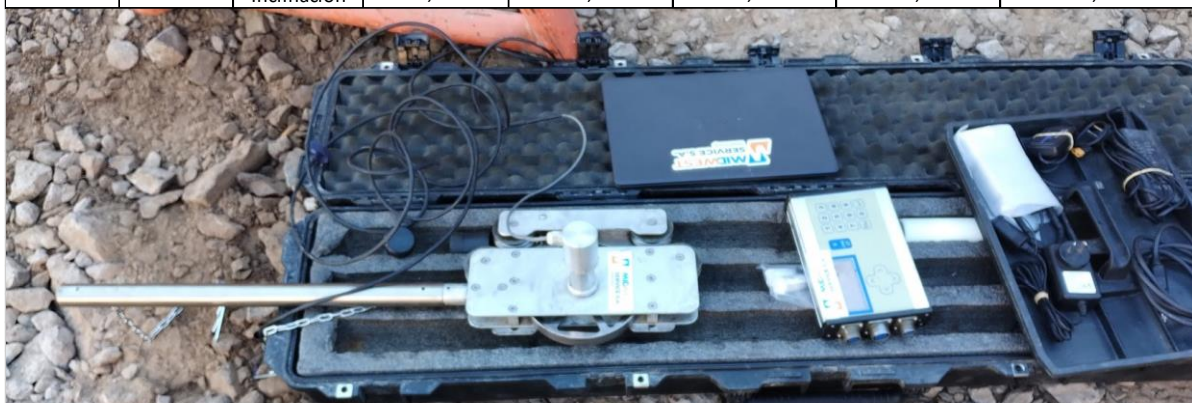
Figura 90. Fotografía del instrumento de medición. En la tabla se presentan los valores obtenidos en la medición.

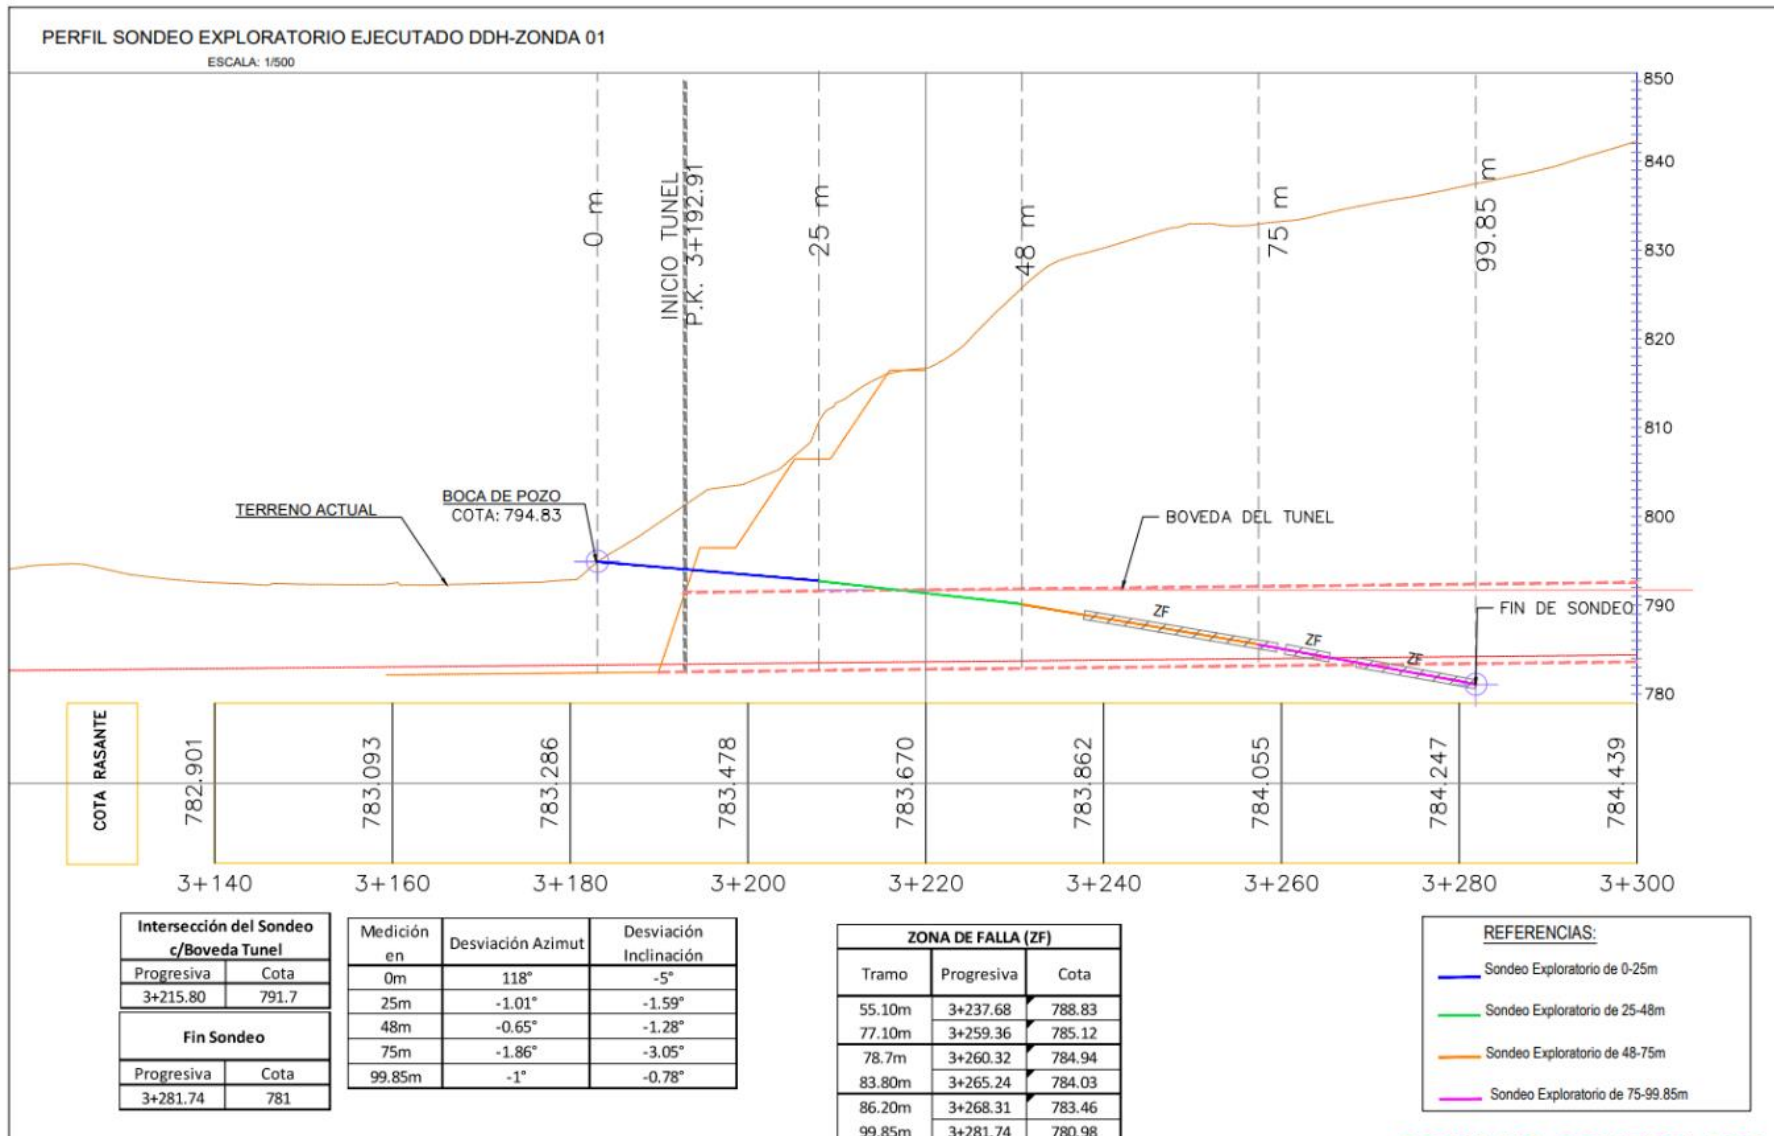
Figura 91. Perfil del sondeo con las desviaciones registradas.

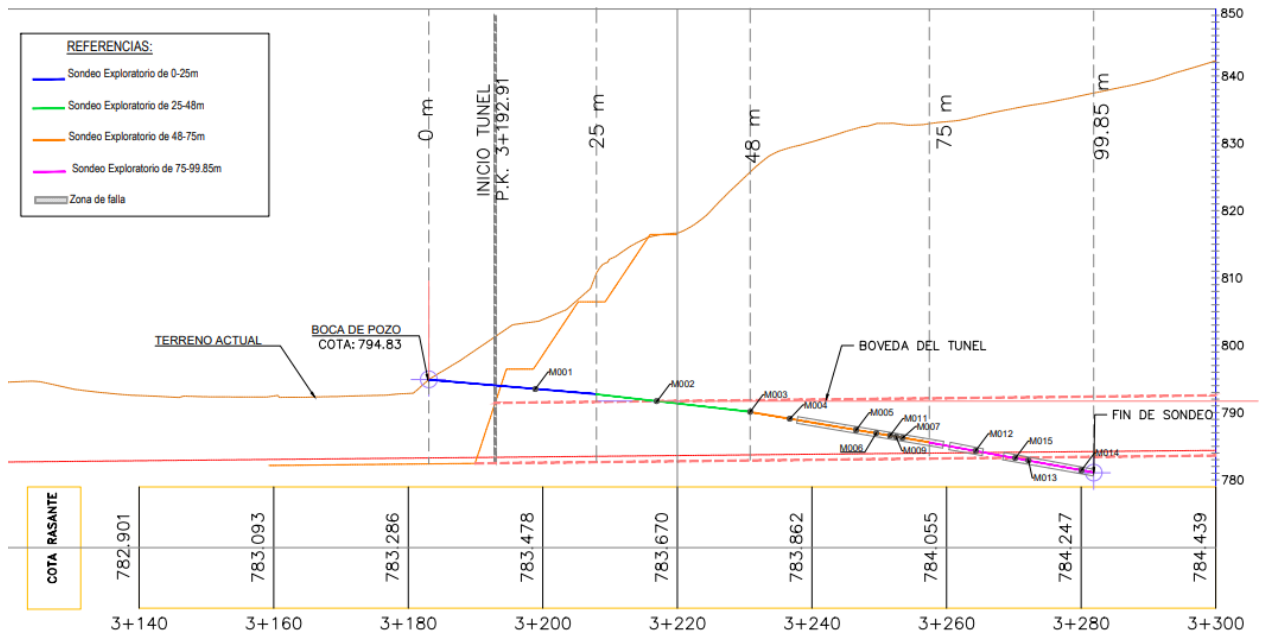
Figura 92. Perfil del sondeo. Se muestra la ubicación de las muestras enviadas a laboratorio.

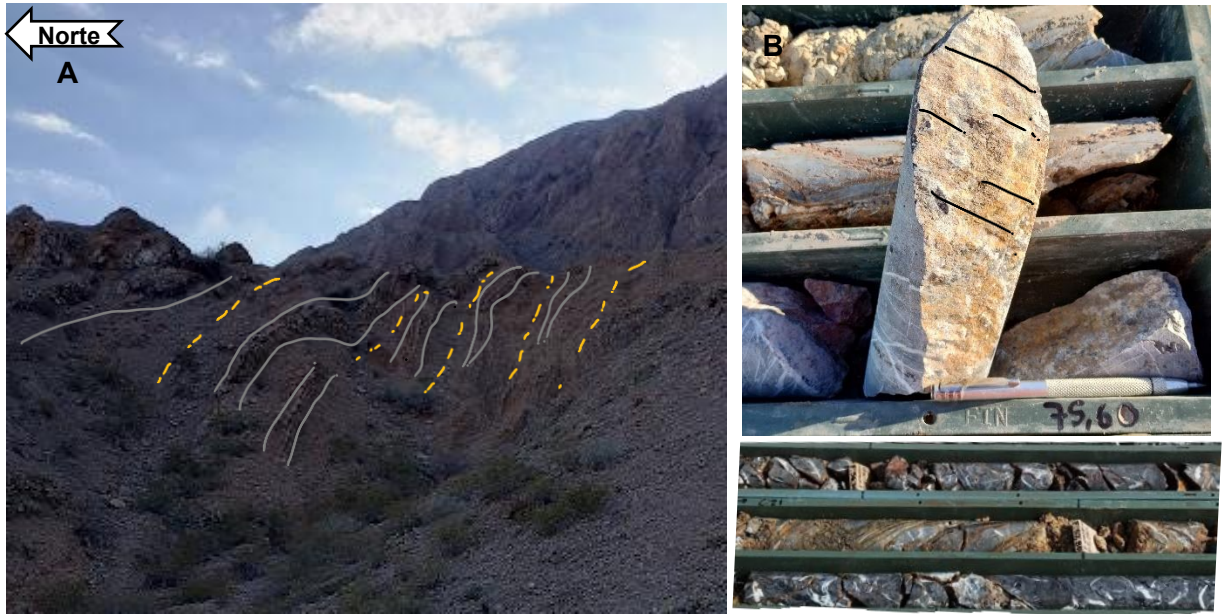
Figura 106. A) Vista hacia el norte, se observa afloramiento de calizas plegadas, intercaladas con niveles margosos triturados por fallas (línea amarilla discontinua). B). Fotografía de detalle de testigo de roca del sondeo exploratorio, se corresponde en profundidad con los afloramientos descritos en A. Se señalan las estrías de movimiento con líneas negras.

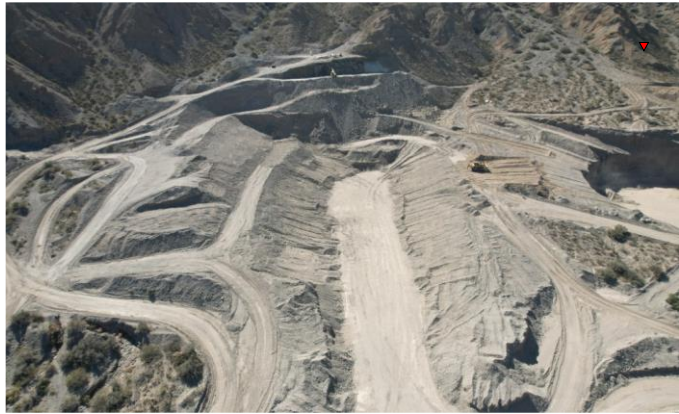
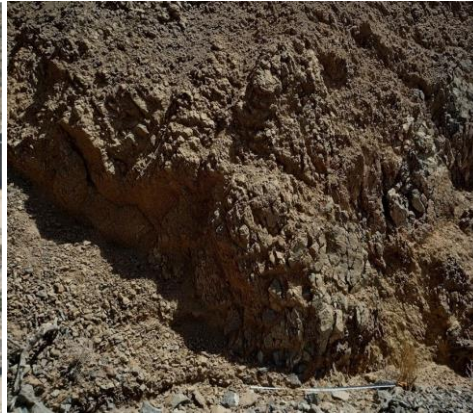
Clasificación Geomecánica					
RMR		SMR			
RMR básico	Factores de ajuste				valor
puntaje	F1	F2	F3	F4	(RMR+(F1xF2xF3)+F4)
50	0,15	1	-50	15	57,5
56	0,15	1	-60	15	62
60	0,15	1	-6	15	74,1
64	0,7	1	-60	15	37
64	0,85	1	-6	15	73,9
45	0,15	1	-50	15	52,5
49	0,15	1	-60	15	55
VALORACIÓN TOTAL SMR (SLOPE MASS RATING)					
58 / Calidad MEDIA (Clase III)
