**Facultad de Ciencias Exactas Físicas y Naturales**

**Departamento de Geología**

**Reconstrucción estructural de una sección  
geológica del cerro Tambolar en la  
Precordillera Central de San Juan y su  
vinculación con el modelo geotécnico de la  
zona del Aliviadero del dique El Tambolar**

Autor: Olmos Oyola Federico Antonio

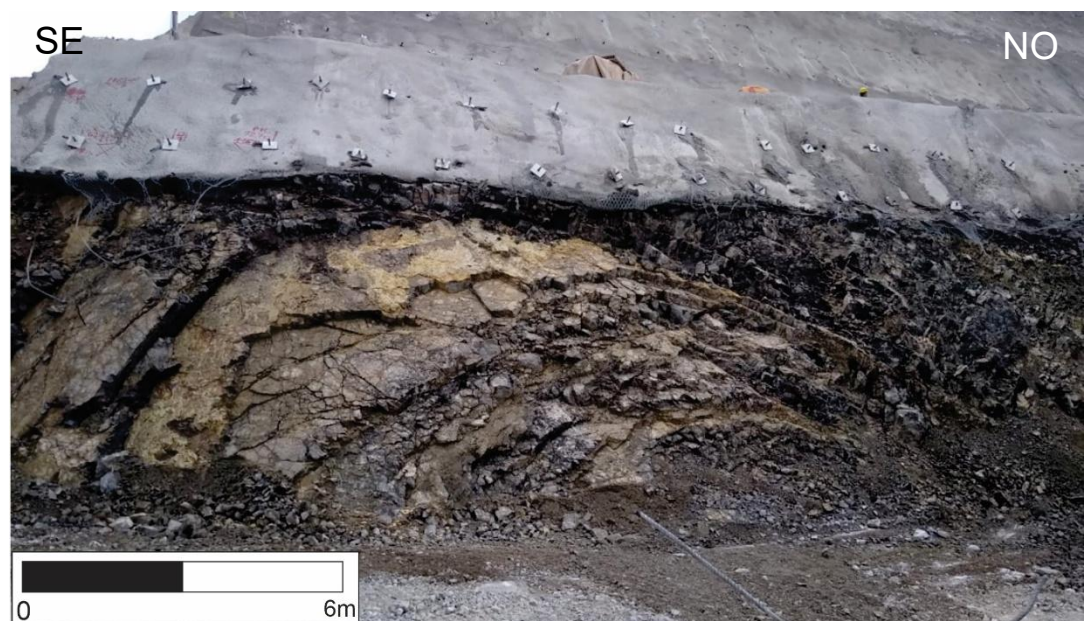
Se encuentra en el talud entre las cotas 1261 m y 1254 m. Se observa la estructura de un pliegue anticlinal volcado en dirección sureste, y el macizo rocoso fragmentado, con alteración de óxido de hierro pardo amarillento, y manganeso color negro, entre las fracturas. (Figura 4.14).

Figura 4.14: En la imagen se observa la estructura de plegamiento anticlinal volcado y la roca fragmentada y teñidas por los óxidos.

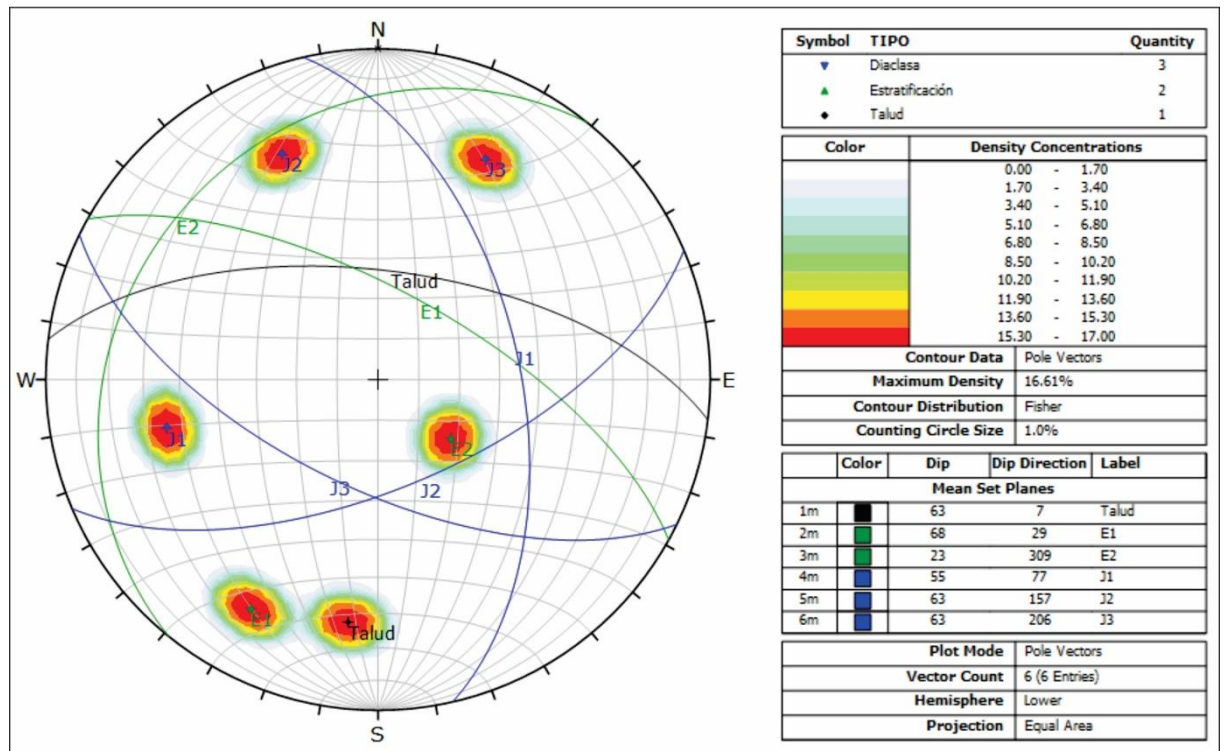
Sobre el sector se relevaron 9 datos de discontinuidades los cuales se agruparon en 5 familias las cuales son dos familias de estratificación (E) E1 29°/68° y E2 309°/23° y tres diaclasas (J) que son la J1 77°/55°, la J2 157°/63° y la J3 206°/63°, y en el sector la orientación del Talud es 07°/63° (Figura 4.16).

Figura 4.16: Estereograma general de la Ventana 02, se observan las familias de discontinuidades con trazos continuo de color verde los planos de estratificación, con color azul los planos de diaclasa, con color negro el plano del Talud.

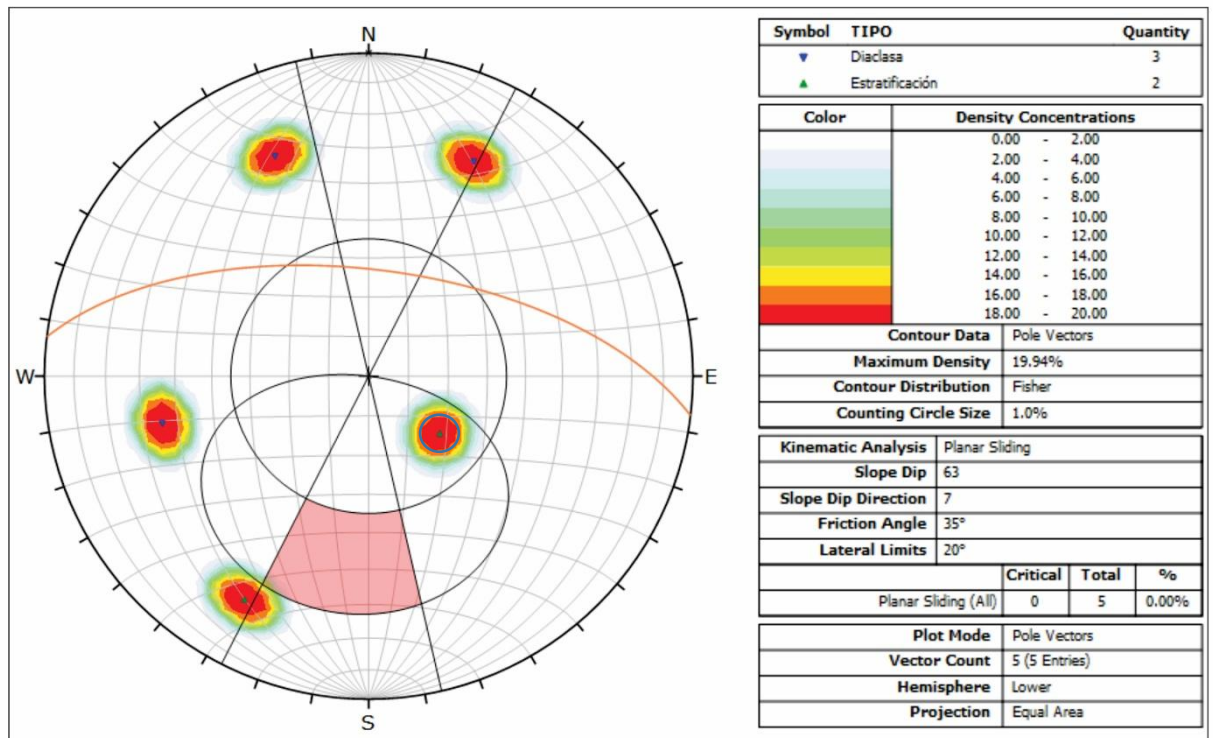
Se observa sobre el estereograma que no se ubican polos sobre la zona crítica, el polo E2 con una orientación  $309^{\circ}/23^{\circ}$ , se ubica en la zona que genera bloques y que aflora sobre el talud, el cual cumple con la condición de que el buzamiento es menor al buzamiento del talud, pero es menor al ángulo de fricción interna por lo cual puede o no generar desplazamiento por falla (Figura 4.17).

Figura 4.17: Se indica con un círculo de trazo continuo de color azul la ubicación de E2, con un trazo continuo de color naranja se indica la orientación del plano del talud.

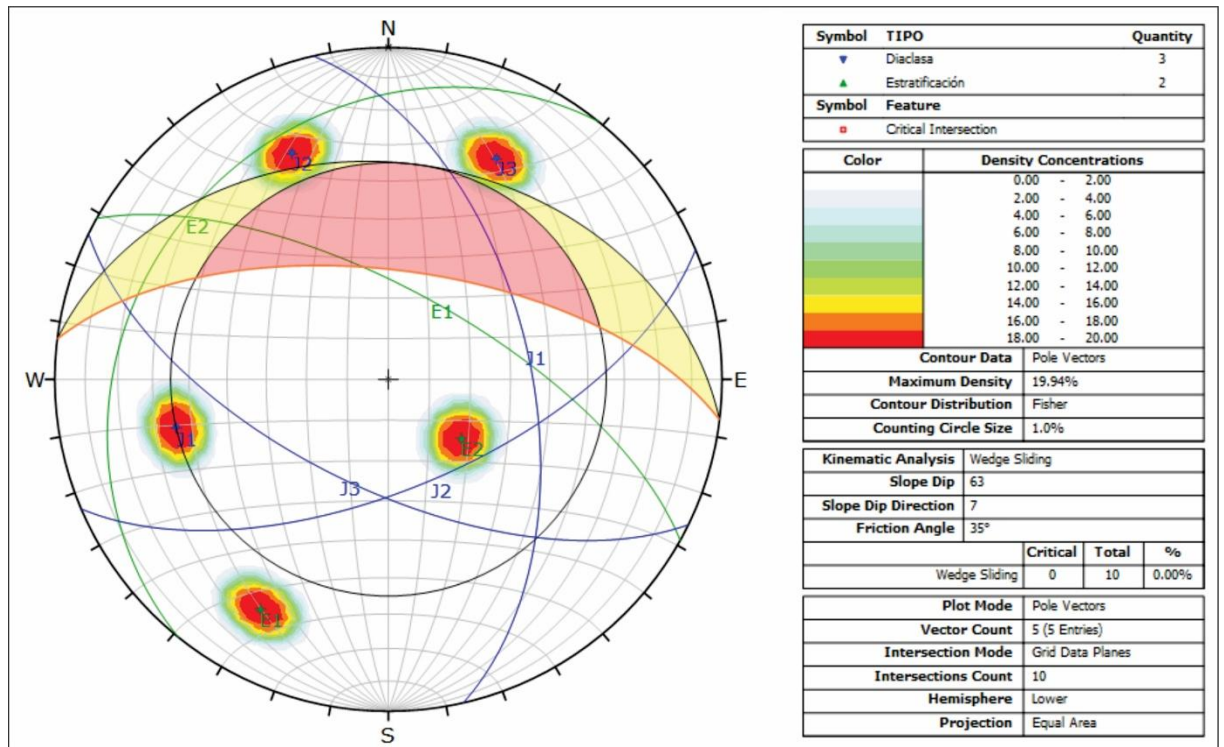
En el análisis de falla de cuña se observa que no hay polos de planos de discontinuidades en la zona crítica, si se considera la estructura de plegamiento por la inestabilidad que puede generar por su orientación con respecto a la del talud (Figura 4.18).

Figura.4.18: Estereograma de análisis de fallas por cuñas.

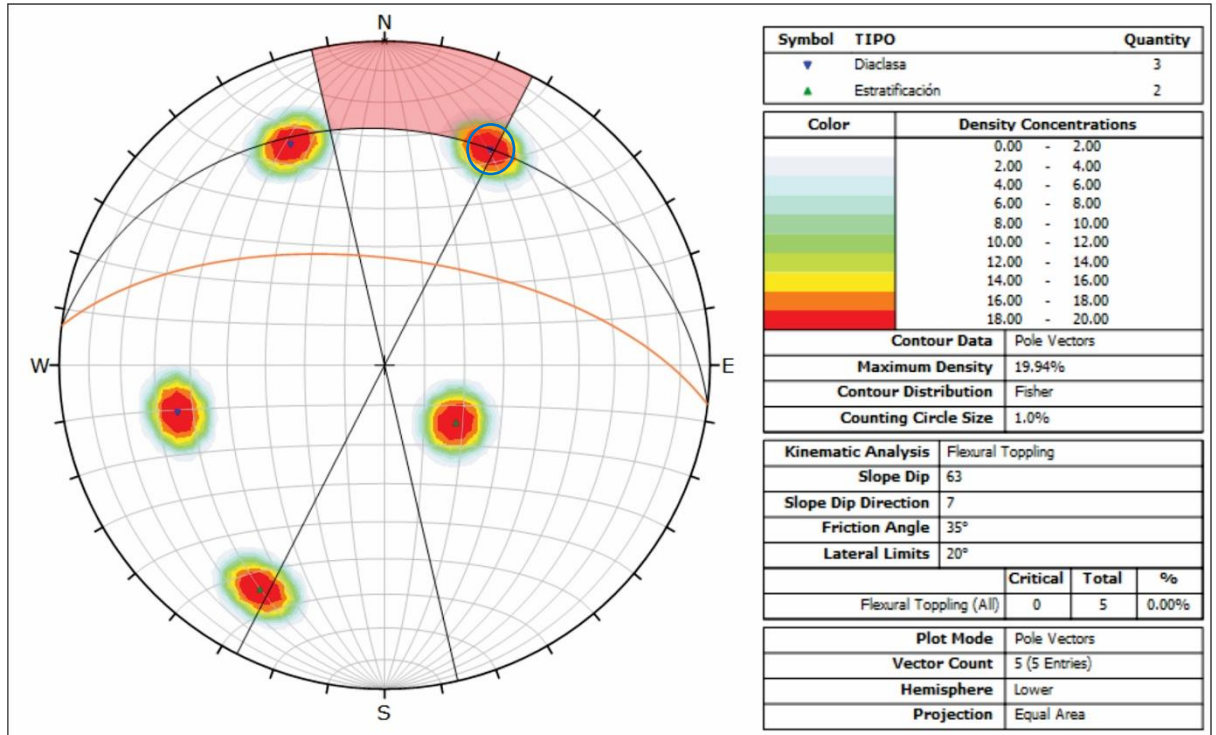
En el análisis para determinar si existe la posibilidad de falla por vuelco, no se observa en el estereograma polos que se ubiquen en la zona crítica. Si el polo J3, con una orientación  $206^{\circ}/63^{\circ}$ , se ubica cerca de la zona crítica indicando que dicha discontinuidad está aflorando, y puede o no generar inestabilidad sobre el talud (Figura 4.19).

Figura.4.19: En el estereograma se indica con círculo de trazo continuo, de color azul, la ubicación de J3 que se encuentran aflorando con probabilidad de generar o no desplazamiento.

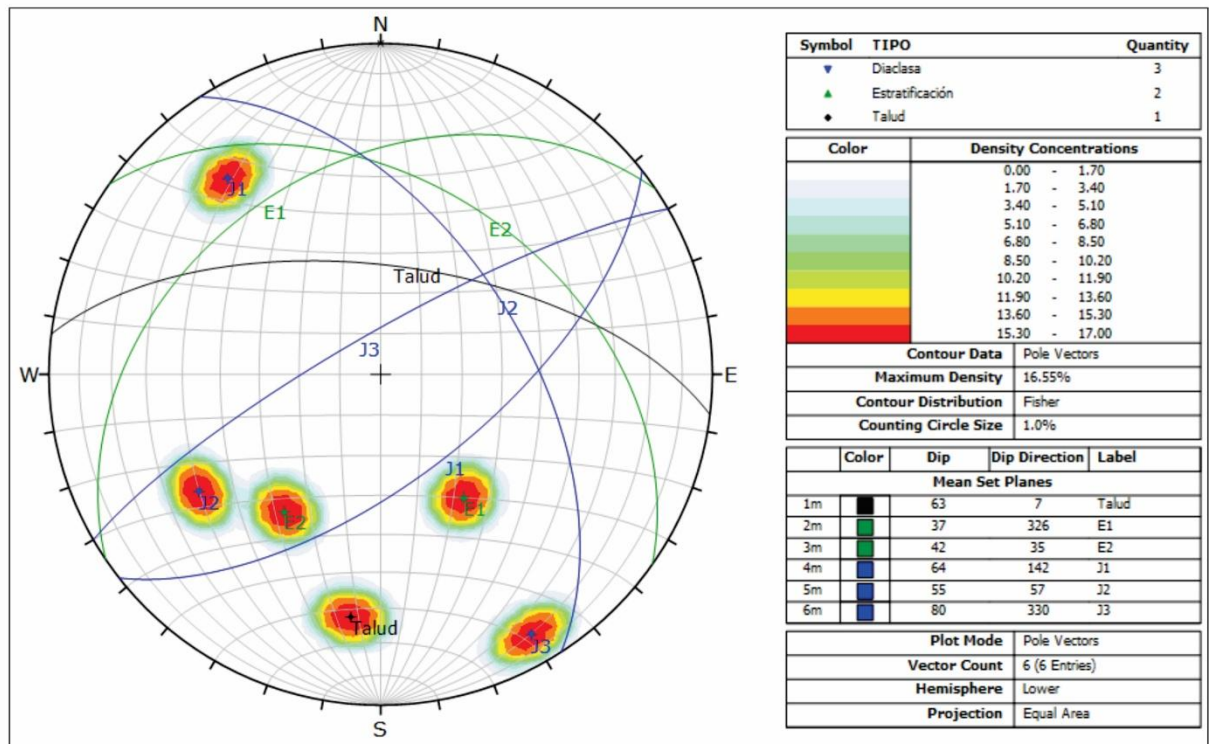
Sobre el talud se relevaron 16 datos, los que se agruparon en 5 familias de discontinuidades, las cuales son dos familias de estratificación E1 326°/37°, E2 35°/42° y tres familias de diaclasas J1 142°/64°, J2 57°/55° y J3 330°/80°. El talud en esta ventana tiene una orientación 07°/63° (Figura 4.23).

Figura 4.23: Estereograma de la Ventana 03, se indica con trazos continuos de color verde las familias de discontinuidades del tipo de estratificación, de color azul las del tipo de diaclasa, y de color negro el plano del talud.

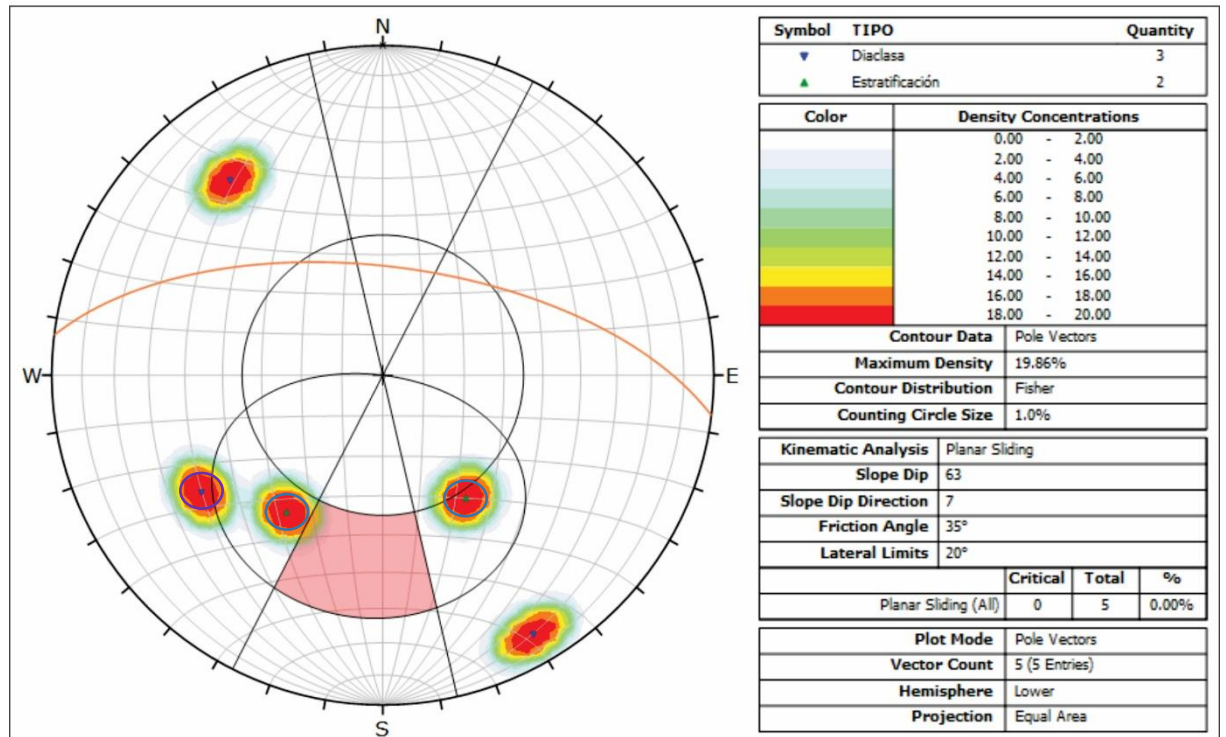
En el estereograma se observa que en la zona crítica no cae ningún polo de discontinuidades. Los polos de estratificación E1  $326^\circ/37^\circ$  y E2  $35^\circ/42^\circ$ , se encuentran en la zona que indica que estos afloran sobre el talud, con probabilidad de inestabilidad ya que cumple con la condición de que el ángulo de buzamiento es menor a este, y a su vez es mayor al ángulo de fricción, pero con una mínima diferencia. También se observa que el polo de J2  $57^\circ/55^\circ$ , se encuentra en zona cercana al mismo sector, por lo cual puede o no generar desplazamiento, porque cumple con las condiciones, pero la diferencia del buzamiento entre la discontinuidad y el talud es mínima (Figura 4.24).

Figura 4.24: Se indica con círculos continuos de color azul las discontinuidades E1 y E2 de las familias de estratificación, con círculo de color lila la J2 de la familia de diaclasas y con línea trazo continuo de color naranja se indica la orientación del talud.

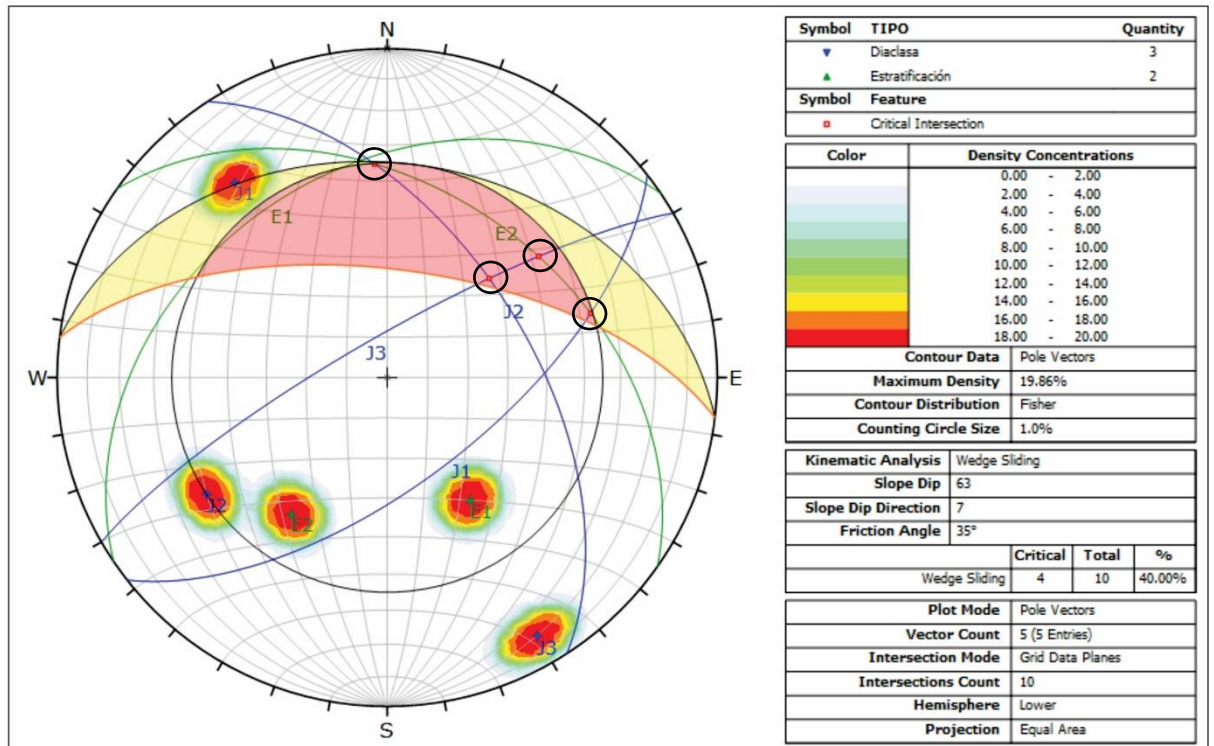
A partir del análisis en el estereograma se observa que hay varios polos de intersección de planos que se ubican en la zona crítica, los cuales cumplen con las condiciones de que el ángulo de inclinación de la línea de intersección de los planos es menor al del talud, este es mayor al ángulo de fricción, por ello se considera que el talud es inestable con probabilidad de que se genere el desplazamiento por cuñas (Figura 4.25).

Figura 4.25: En la imagen se indica, con círculos negros las intersecciones de los planos de discontinuidades dentro de la zona crítica.

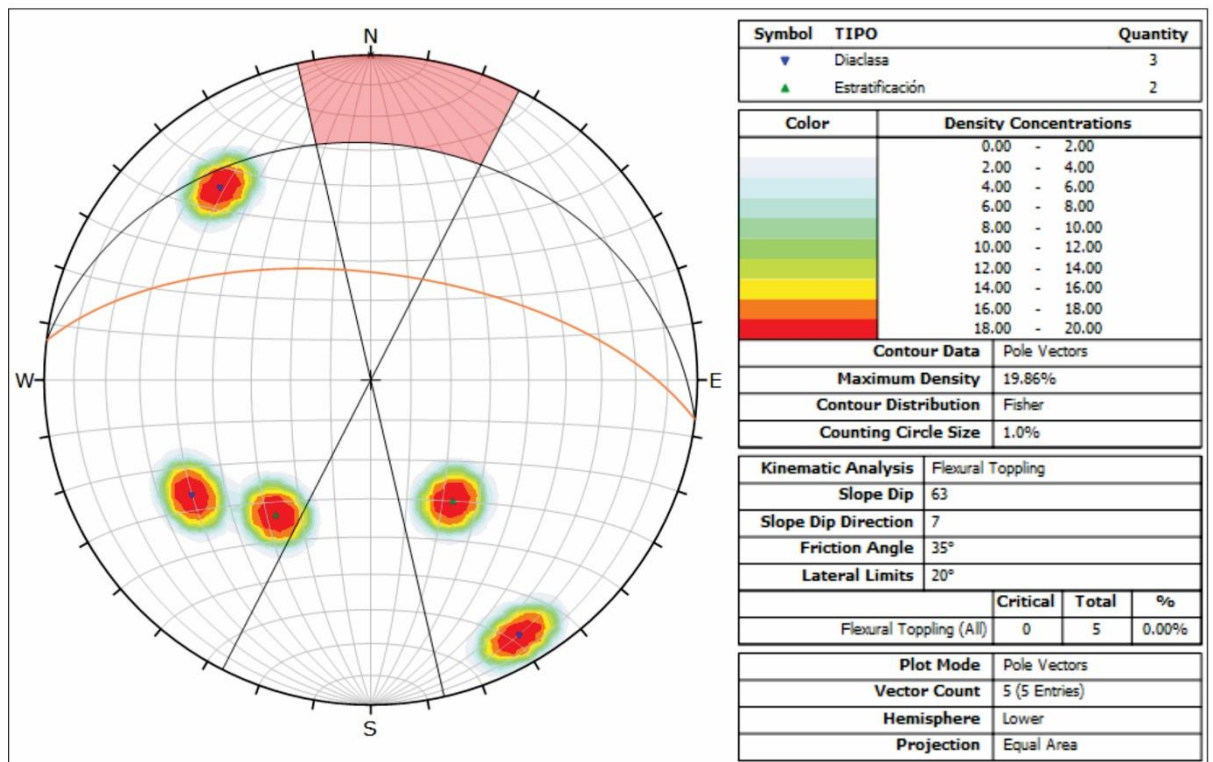
A partir del análisis realizado en las familias de discontinuidades, se observa en el estereograma, que no hay polos que caigan en la zona crítica. Por lo cual, se concluye que existen pocas posibilidades de que exista rotura por vuelco (Figura 4.26).

Figura 4.26: En la imagen se observa el análisis de fallamiento por vuelco, con los polos cayendo por fuera de la zona crítica.

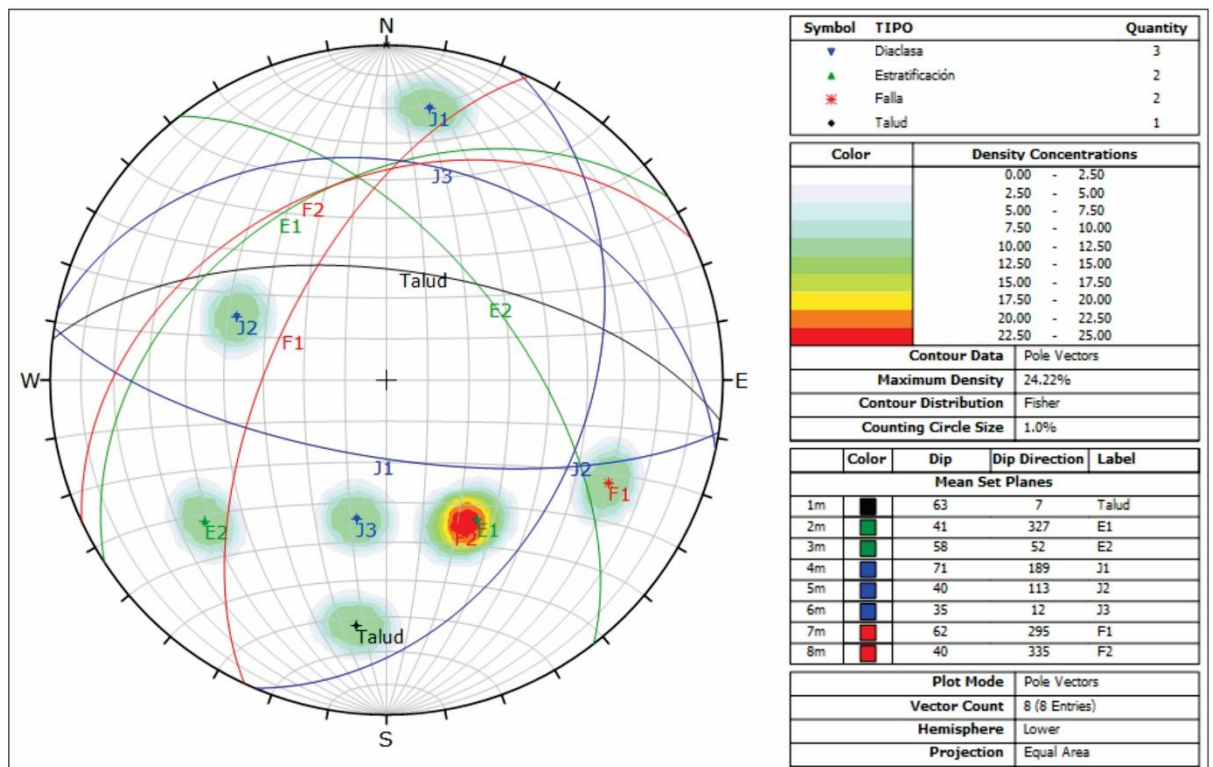
Sobre el talud se relevaron 15 datos de discontinuidades que se agruparon en 5 familias, las cuales son de estratificación E1 327°/41° y E2 52°/58°, y de diaclasas J1 189°/71°, J2 113°/40° y la J3 12°/35°. Además, se relevaron dos fallas, la F1 295°/62° y la F2 335°/40° (Figura 4.30).

Figura 4.30: Estereograma de la Ventana 04, en el cual se indican los planos de las familias de discontinuidades, con trazos continuos de color verde los de estratificación, las diaclasas con color azul, las fallas con color rojo y el talud con color negro.

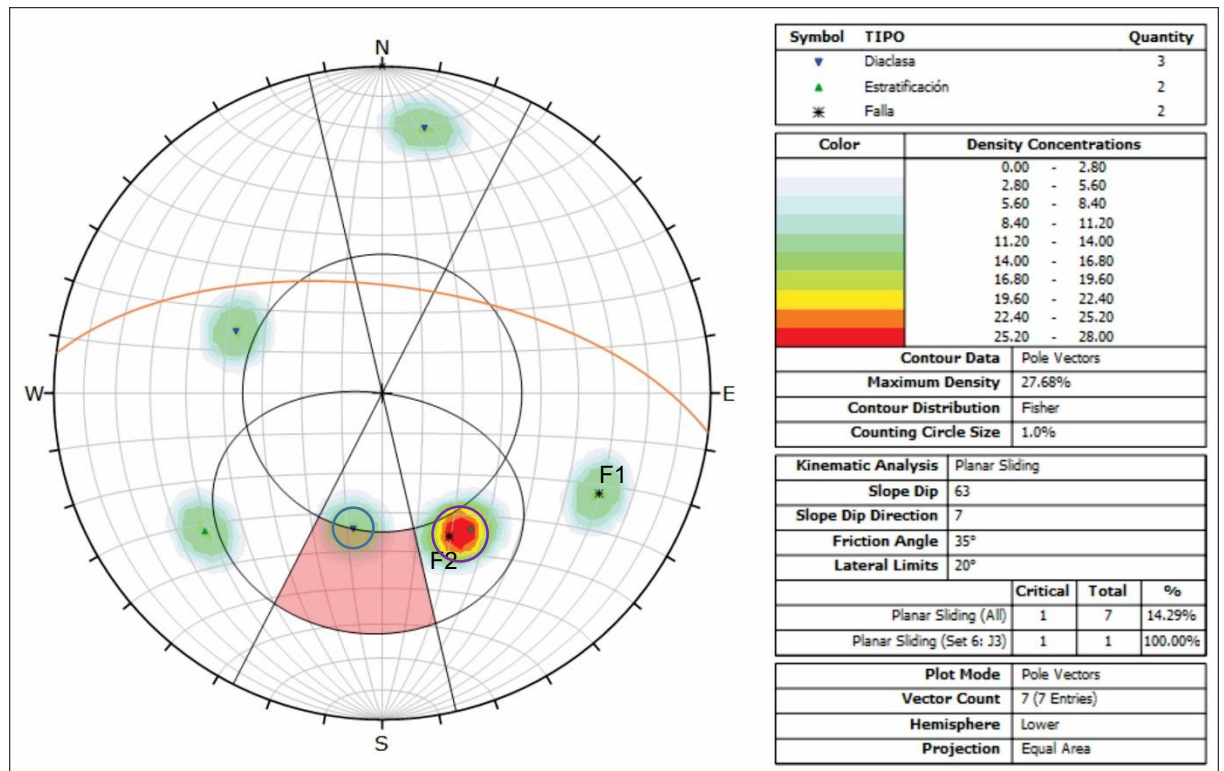
En el análisis en este estereograma, se observa que el polo de discontinuidad del tipo diaclasa J3  $12^\circ/35^\circ$  se ubica en la zona crítica, por lo cual tiene elevada probabilidad de generar desplazamiento por falla planar, por cumplir con las condiciones de presentar el ángulo de inclinación que es menor al del talud y el ángulo de fricción igual al del buzamiento de J3. También se observa que las discontinuidades E2  $52^\circ/58^\circ$  y la falla F2  $335^\circ/40^\circ$ , se ubican en la zona donde se indica que afloran sobre el talud, pueden generar desplazamiento, ya que cumplen con la condición de que el ángulo de inclinación de ambas discontinuidades es menor al del talud.

Figura 4.31: En el estereograma se indica con círculos de color azul la ubicación de J3 y con círculo de color morado la ubicación de E2 y la falla F2.

Debido a esta situación se deben realizar estudios más detallados considerando las propiedades geomecánicas, presencia de agua etc., para estabilizar el talud (Figura 4.31).

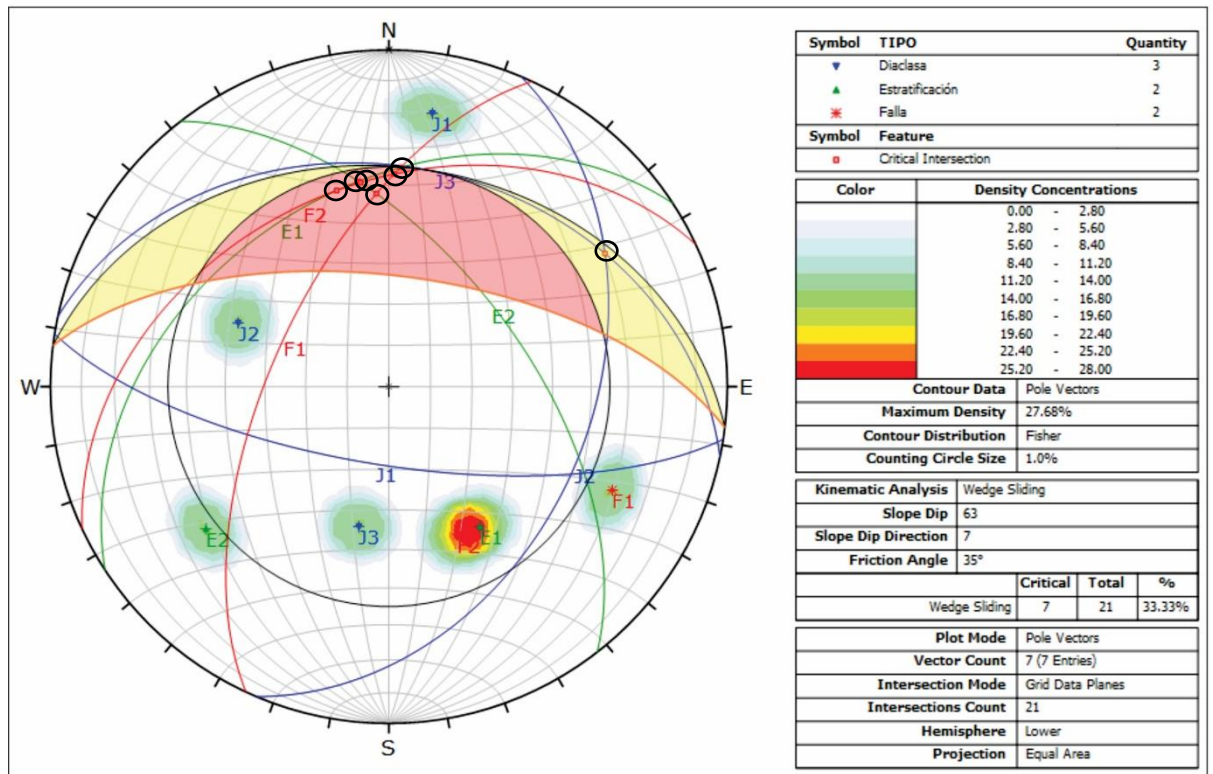
En el análisis para fallas por cuñas, se observa en el estereograma en la zona crítica, seis puntos de intersección de planos de discontinuidades generados por ambos planos de fallas con los de las demás discontinuidades. Estos cumplen con las condiciones para generar desplazamientos, los cuales son que el ángulo de buzamiento de los polos de intersección de planos es menor al del talud y es mayor al ángulo de fricción.

También se observa la intersección de los planos de estratificación, el cual está ubicado en la zona donde se indica que esta línea se encuentra aflorando sobre el talud, pero puede o no generar desplazamiento por cuñas debido a que tiene una orientación  $238^{\circ}/63^{\circ}$ , donde se ve que el ángulo de inclinación de la intersección es igual a la del talud (Figura 4.32).

Figura 4.32: En la imagen se indica con círculos negros las líneas de intersección en la zona crítica, con círculos morados, la que se encuentra en la zona que aflora sobre el talud.

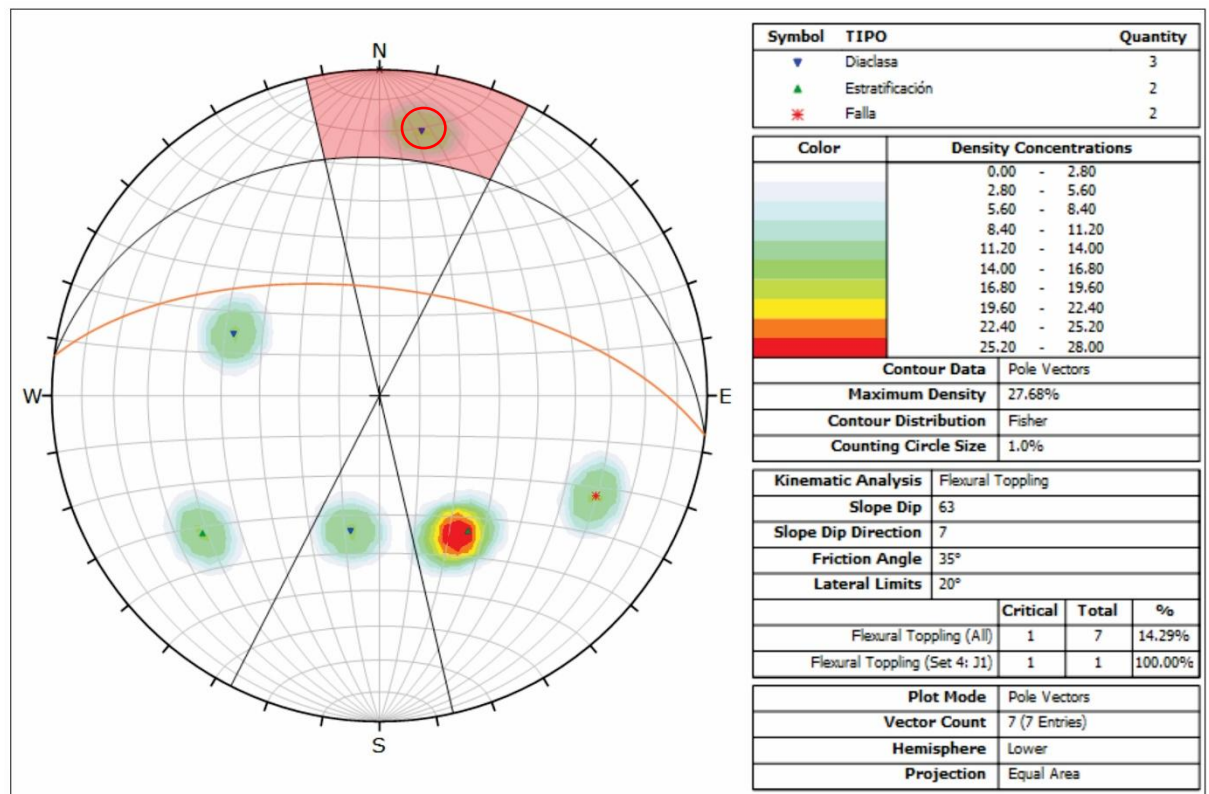
En el análisis por vuelco de bloques por flexión, se observa en el estereograma en la zona crítica, el polo de J1  $189^{\circ}/71^{\circ}$ , el cual cumple con la condición para que se genere vuelco de bloques. Dicha condición es que el buzamiento del talud sea mayor que la suma del ángulo de fricción más el buzamiento de la discontinuidad con la vertical, por el cual se debería analizar para determinar las características geomecánicas del macizo (Figura 4.33).

Figura 4.33: Se indica con círculo de trazo continuo de color rojo, sobre los polos de discontinuidades del tipo de diaclasa.

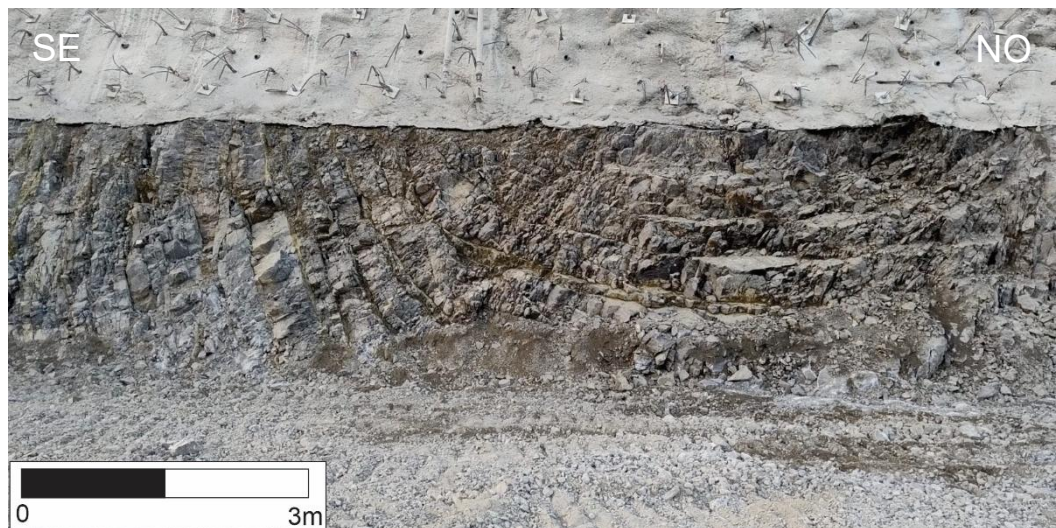
Se realizó el relevamiento en el talud que se encuentra entre las cotas 1204 m y 1199 m. Se observa una caliza bien consolidada y con intercalaciones de arcillas 0.05 m a 0.10 m de espesor. La estructura más relevante es un pliegue sinclinal asimétrico con orientación noroeste (Figura 4.35).

Figura 4.35: En la imagen se observa la estructura del pliegue sinclinal asimétrico.

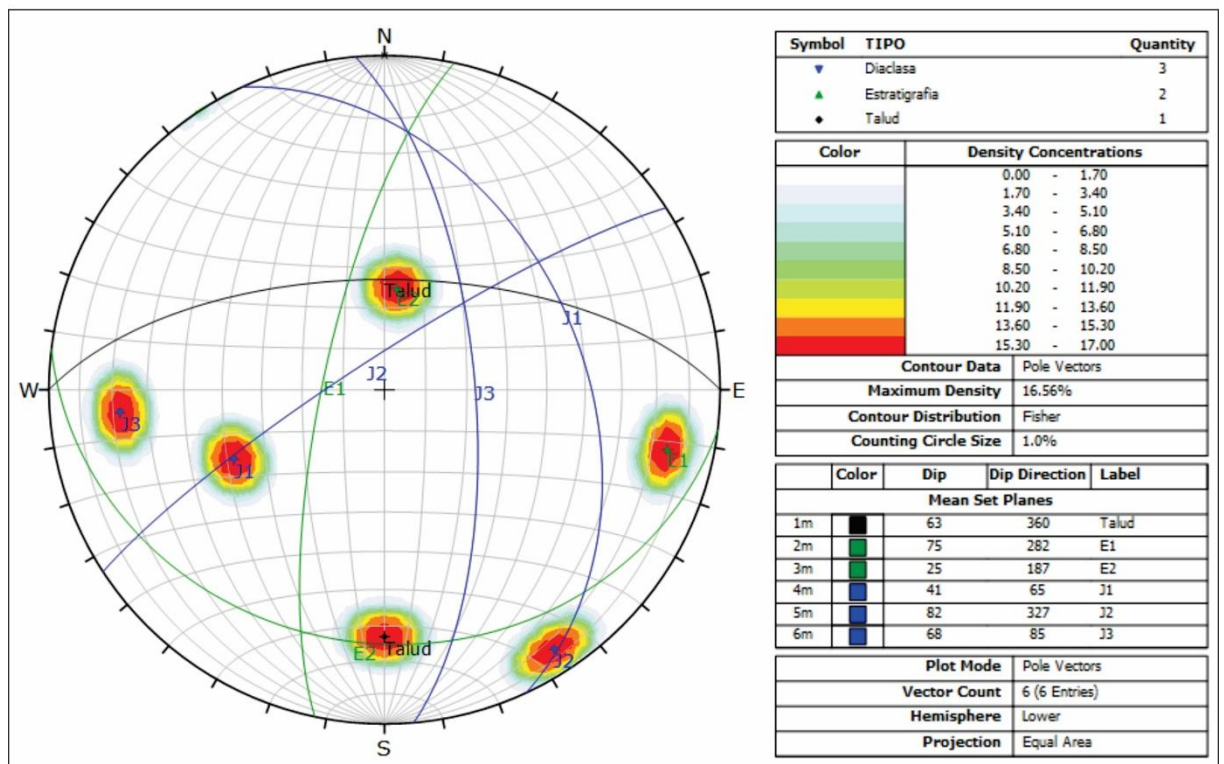
Sobre el macizo se relevaron 10 datos estructurales los cuales corresponden a 5 familias de discontinuidades, entre ellas 2 familias del tipo de estratificación E1  $282^{\circ}/75^{\circ}$  y E2  $187^{\circ}/25^{\circ}$ , 3 familias del tipo de diaclasas J1  $65^{\circ}/41^{\circ}$ , J2  $327^{\circ}/82^{\circ}$  y J3  $85^{\circ}/68^{\circ}$  (Figura 4.37).

Figura 4.37: En la imagen se observa el estereograma de la Ventana 05, en la cual se indica con trazo continuo los planos de las familias de discontinuidades, con color verde las del tipo de estratificación, en azul las de diaclasa y en negro el plano del talud.

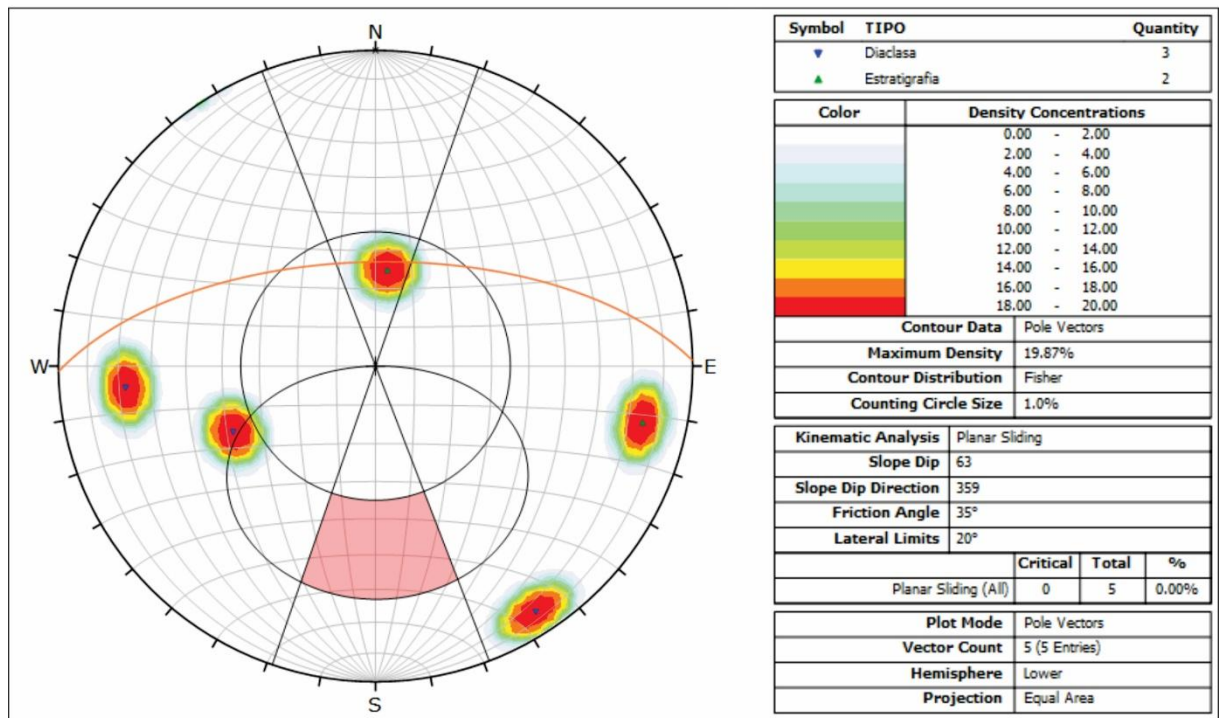
En el análisis para falla planar, se observa en el estereograma que no hay polos que se ubiquen en la zona crítica, por lo cual se define que en este talud la probabilidad de que se genere desplazamiento por falla es mínima (Figura 4.38).

Figura 4.38: Estereograma de análisis de falla plana.

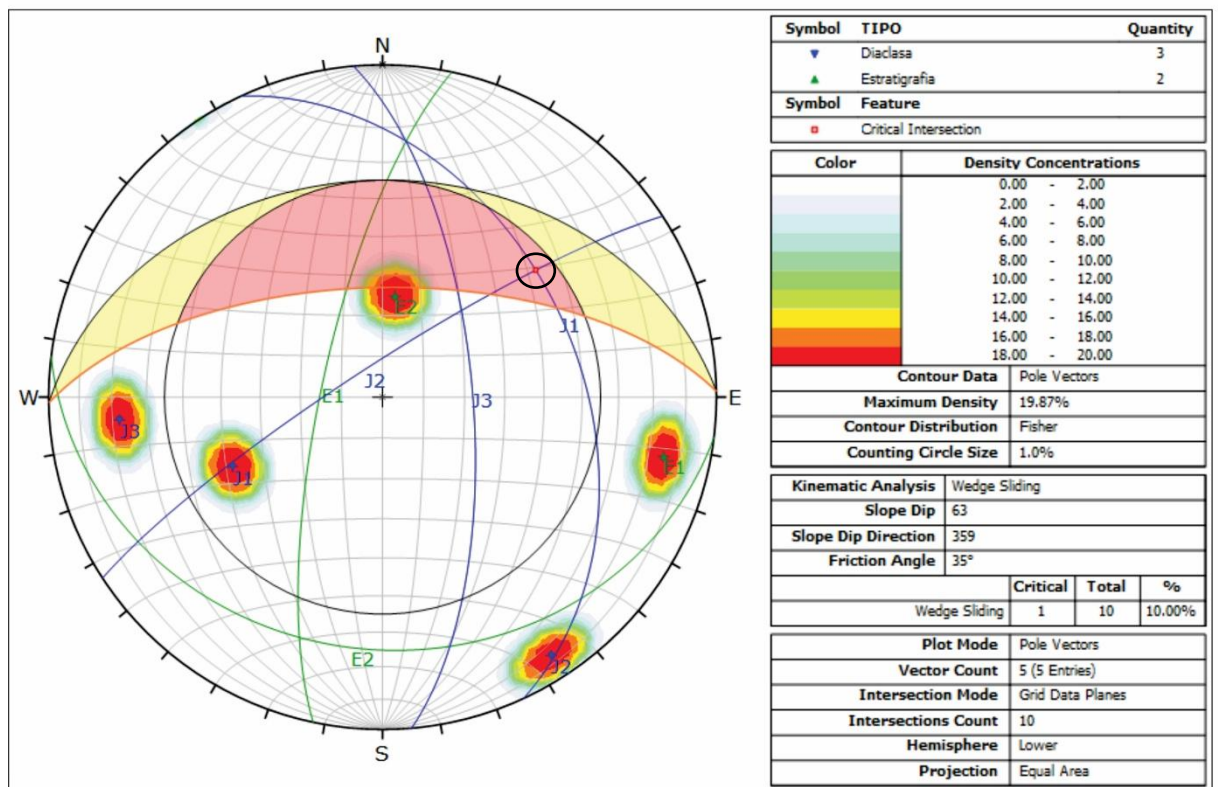
En el estereograma del análisis por falla en cuñas, se observa que hay un polo que se ubica en la zona crítica el cual está formado por el cruce de los planos de discontinuidad J1 y J2 con una orientación 230°/50°, el cual cumple con las condiciones de que la inclinación de esa línea es menor al buzamiento del talud, y es mayor al ángulo de fricción interna (Figura 4.39).

Figura 4.39: En la imagen se indica con círculo de trazo continuo de color negro la línea de intersección de los planos de discontinuidades.

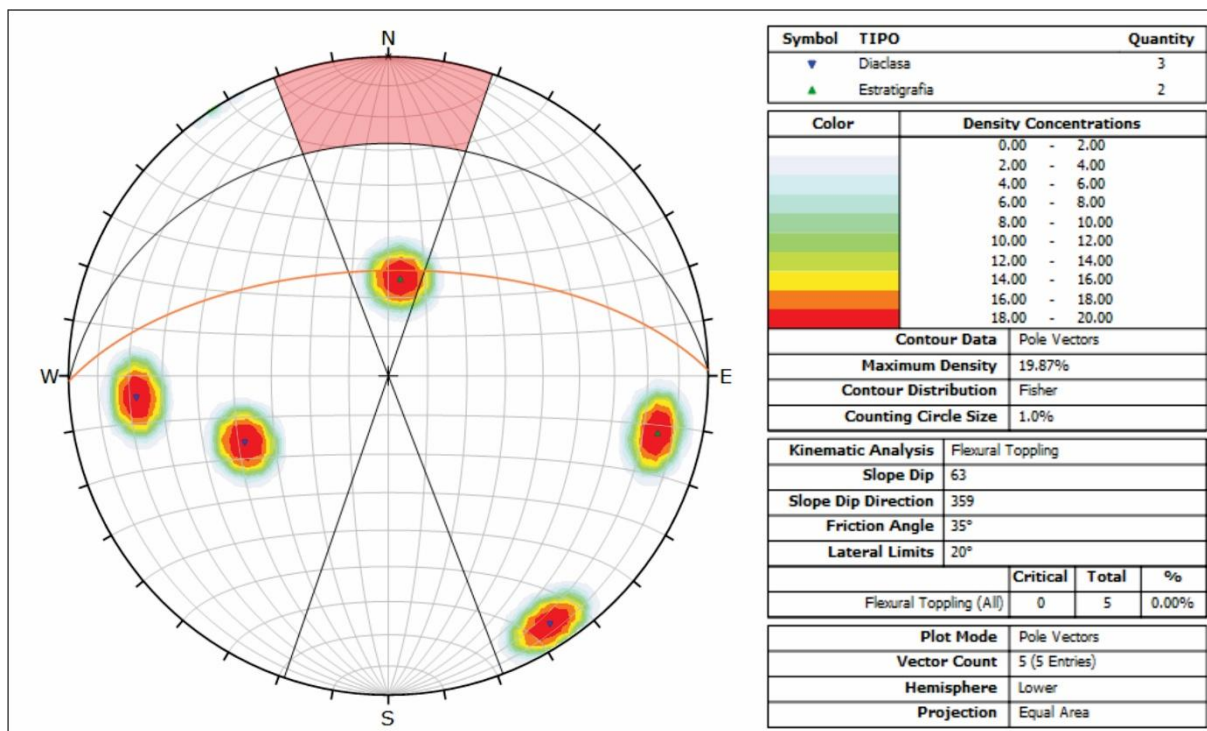
En el análisis por vuelco de bloques por flexión, se observa que no se ubican polos de discontinuidades en la zona crítica, por lo cual se descarta de que ocurra un desplazamiento de este tipo sobre el talud (Figura 4.40).

Figura 4.40: Estereograma del análisis de falla por vuelco.

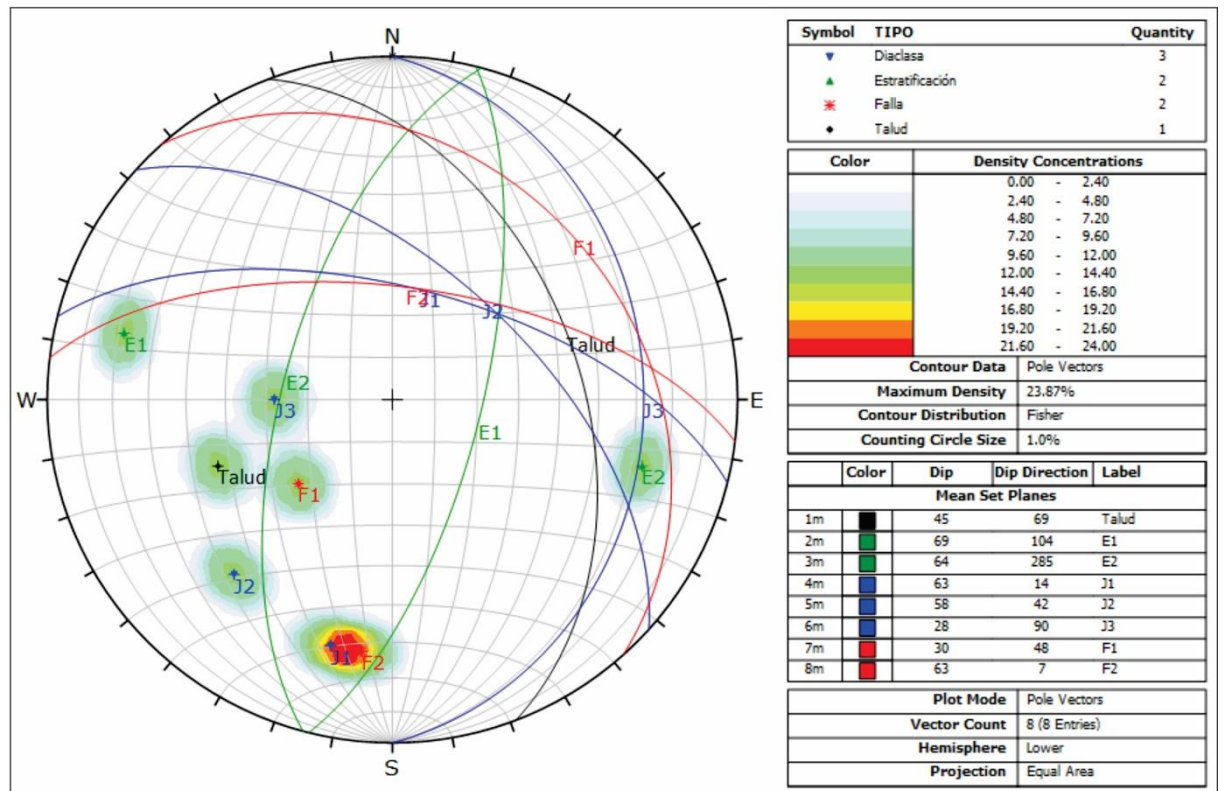
Sobre el talud, se relevaron 16 datos de discontinuidades los cuales corresponden a 7 familias, dos del tipo de estratificación E1  $104^{\circ}/69^{\circ}$  y el E2  $285^{\circ}/64^{\circ}$ , tres del tipo de diaclasa que son J1  $14^{\circ}/63^{\circ}$ , J2  $42^{\circ}/58^{\circ}$  y la J3  $90^{\circ}/28^{\circ}$  y dos del tipo de fallas la F1  $48^{\circ}/30^{\circ}$  y la F2  $07^{\circ}/63^{\circ}$  (Figura 4.44).

Figura 4.44: En la imagen se observan las familias de discontinuidades analizadas en la ventana 06. Se indica con trazos continuos de color verde los planos de estratificación, con color azul los planos de diaclasa, con color rojo los planos de las fallas y con color negro el plano del talud correspondiente a la zona (69°/45°).

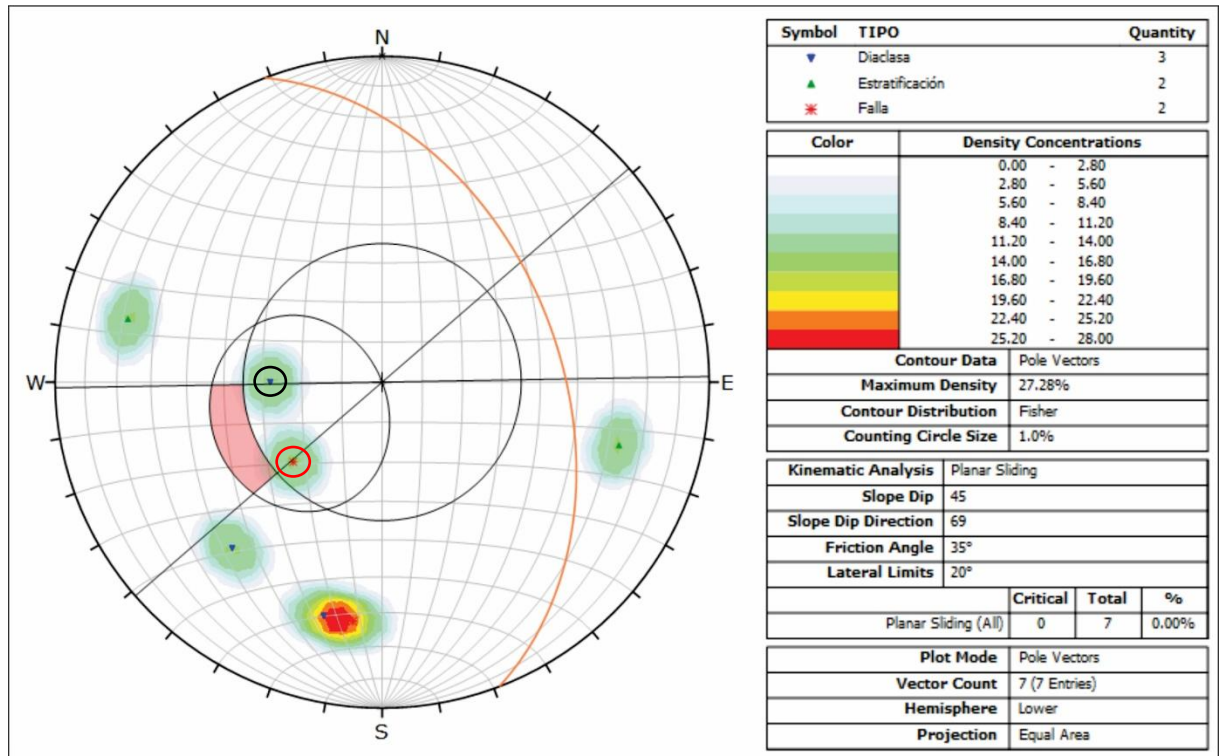
En el análisis de falla planar, se observa en el estereograma, que no cae ningún polo de discontinuidad sobre la zona crítica.

Si se observa, que hay dos polos que se encuentran en la zona donde indica que se generan bloques sobre el talud. Los polos de las discontinuidades J3 90°/28° y la falla F1 48°/30°, cumplen con la condición que sus buzamientos son menores al del talud, pero no cumple con la relación con el ángulo de fricción interna, ya que en ambos casos es mayor que el buzamiento de las discontinuidades, por lo cual tiene probabilidad de generar desplazamiento por falla plana (Figura 4.45).

Figura 4.45: Se indica con círculos de trazo continuo de color negro el polo de diaclasa, con color rojo el polo de la falla.

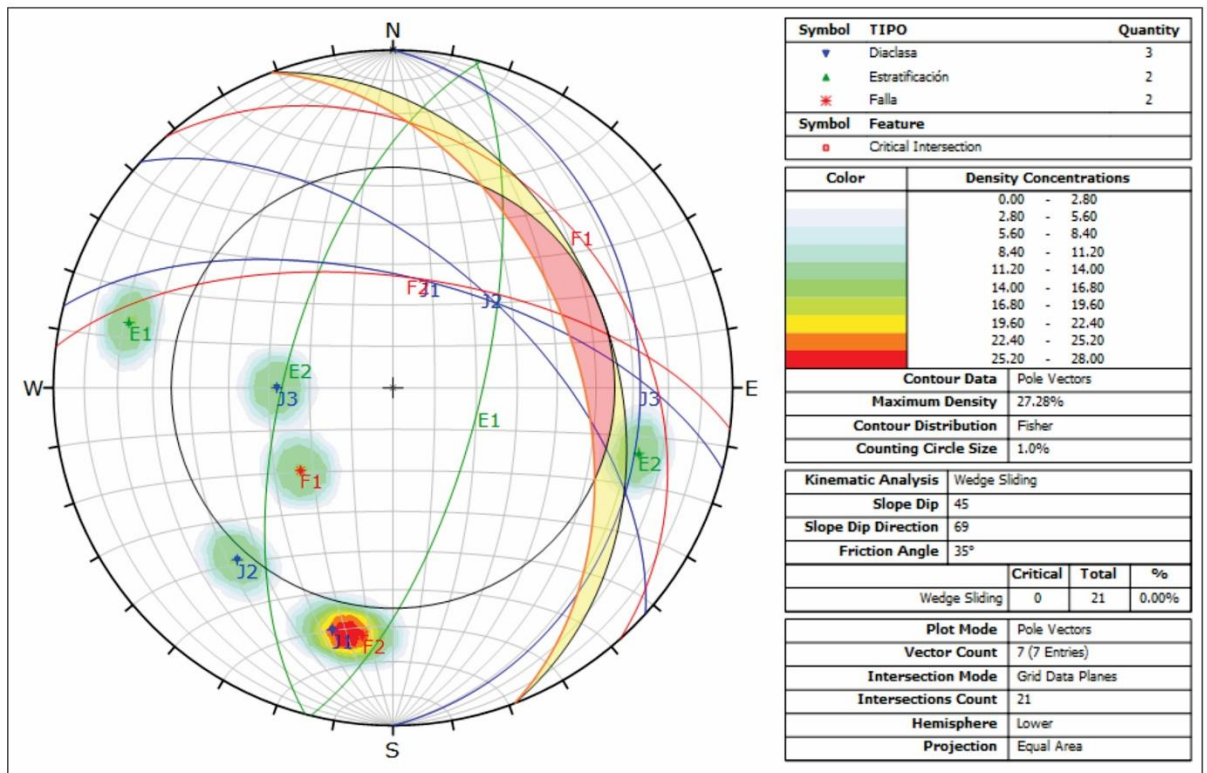
En el estereograma del análisis por falla en cuñas, se observa que en la zona crítica no se ubica ningún polo de intersección de discontinuidades, por lo cual las probabilidades que se genere un desplazamiento de este tipo es mínimo (Figura 4.46).

Figura 4.46: Estereograma con el análisis de intersección de planos para fallas por cuñas.
