**Facultad de Ciencias Exactas Físicas y Naturales**

**Departamento de Geología**

**Reconstrucción estructural de una sección  
geológica del cerro Tambolar en la  
Precordillera Central de San Juan y su  
vinculación con el modelo geotécnico de la  
zona del Aliviadero del dique El Tambolar**

Autor: Olmos Oyola Federico Antonio

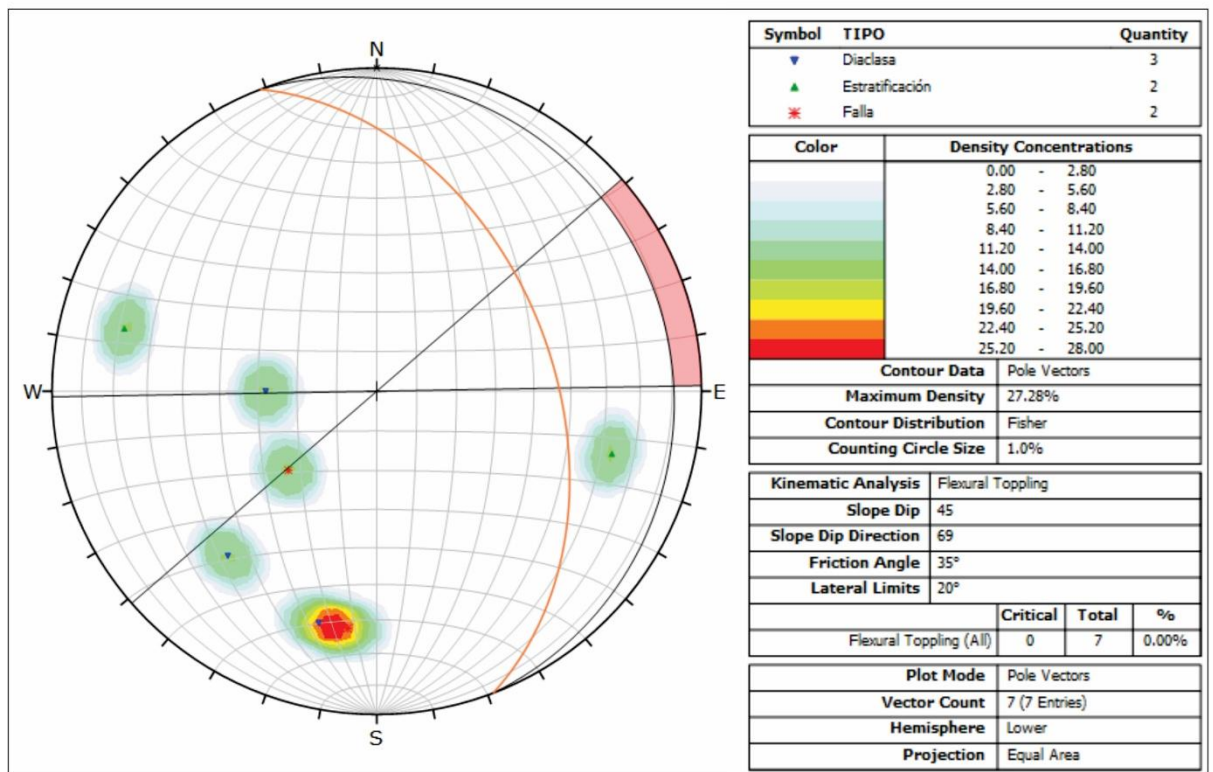
En el análisis por vuelco se observa que no caen polos de discontinuidades en la zona crítica, por lo cual se descarta de que ocurra una falla de este tipo en la zona (Figura 4.47).

Figura 4.47: Estereograma del análisis de falla por vuelco.

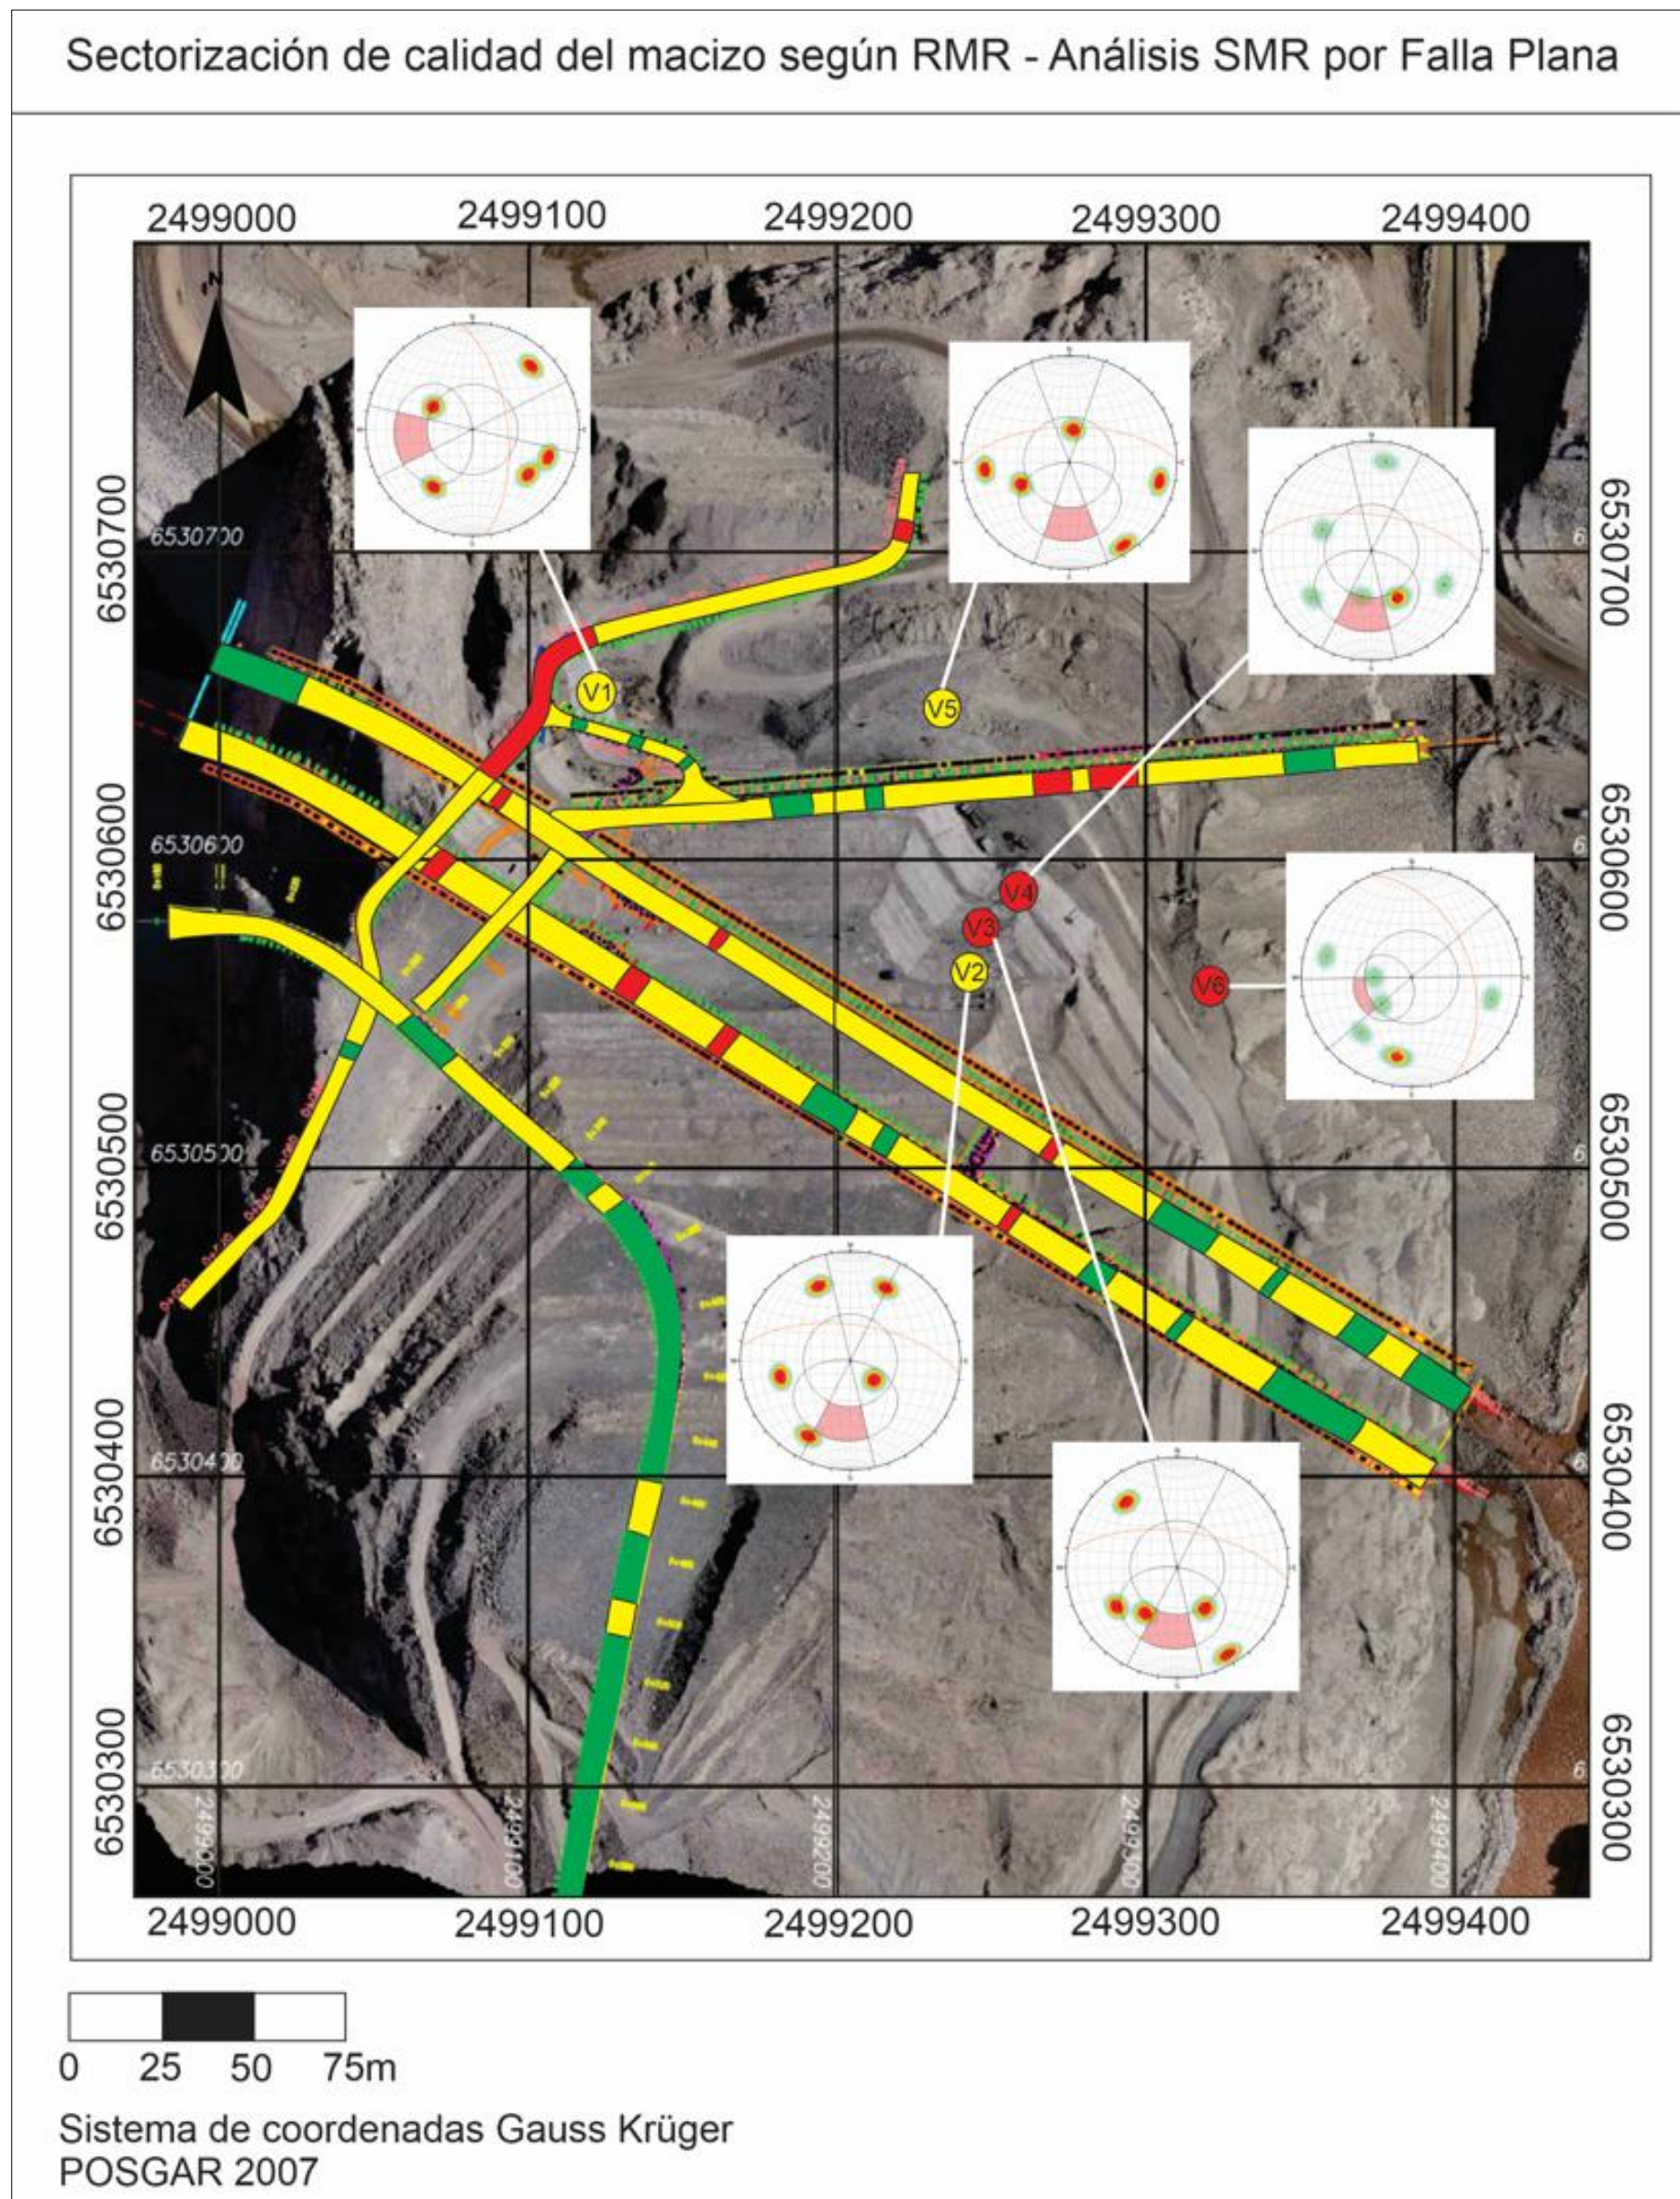
Figura 4.49: En la imagen se representa las calidades del macizo y los estereogramas de falla plana.

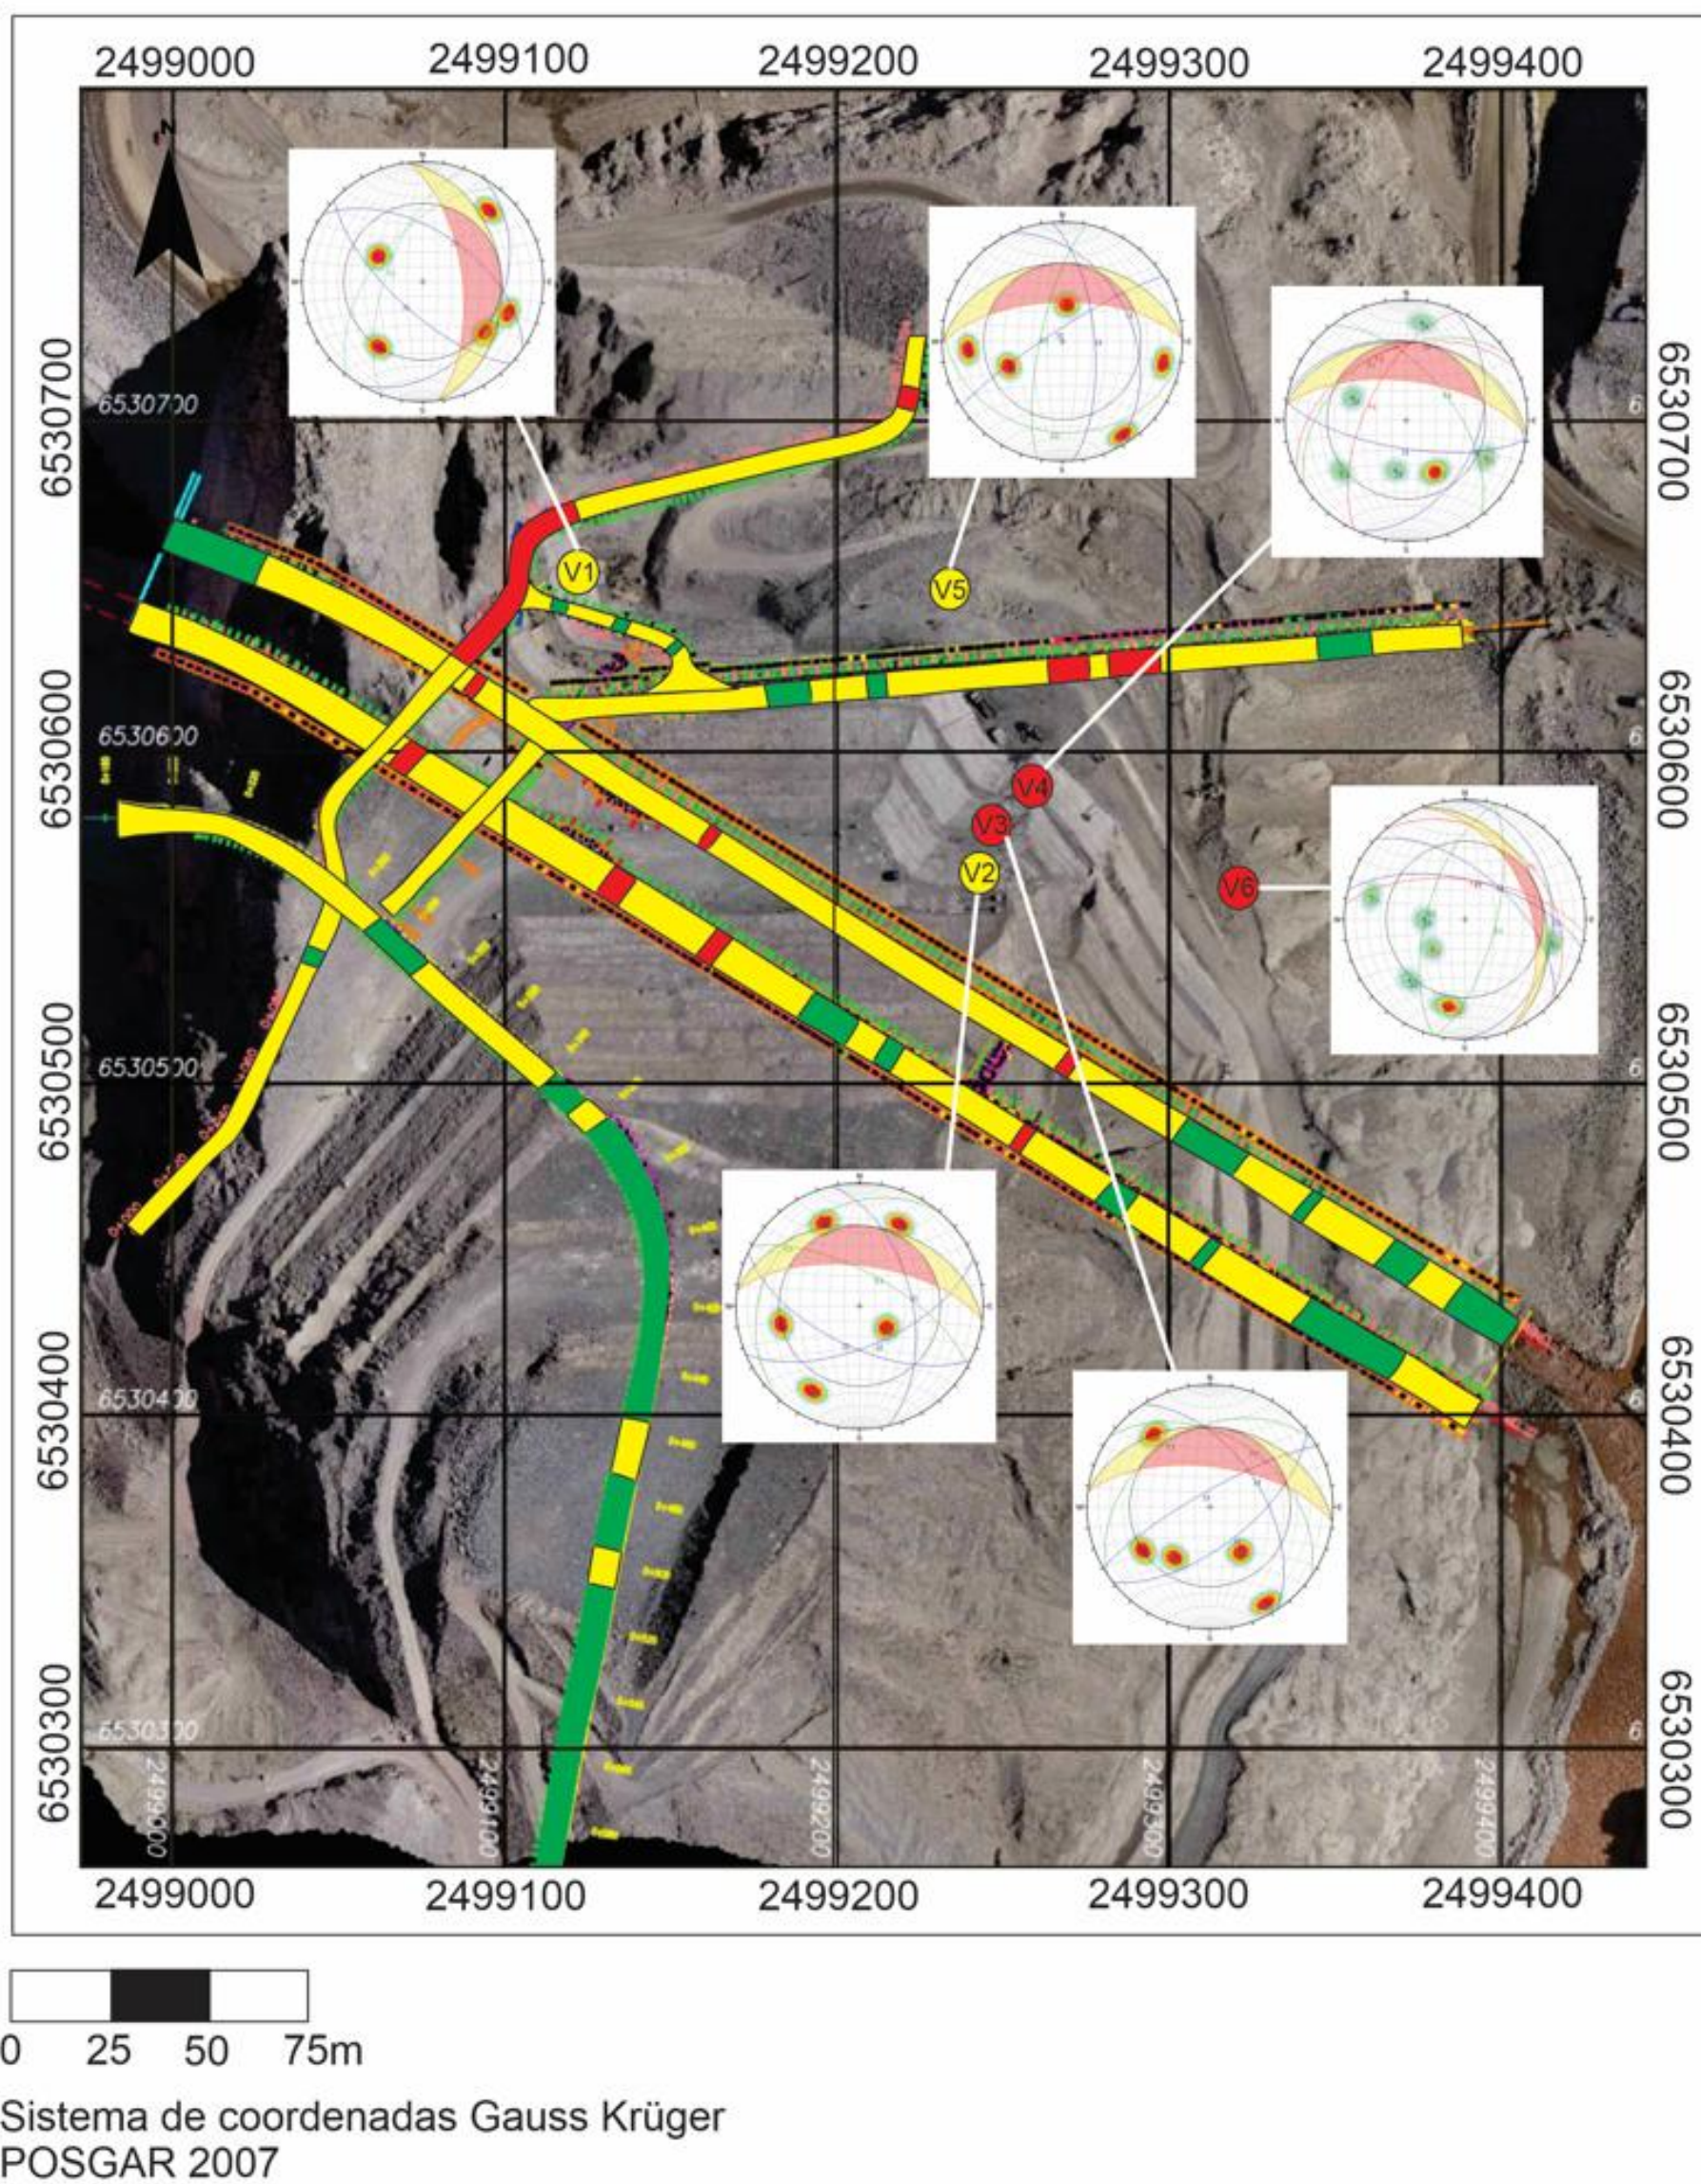
## Sectorización de calidad del macizo según RMR - Análisis SMR por Cuña

Figura 4.50: En la imagen se representa las calidades del macizo y los estereogramas de falla por cuñas.

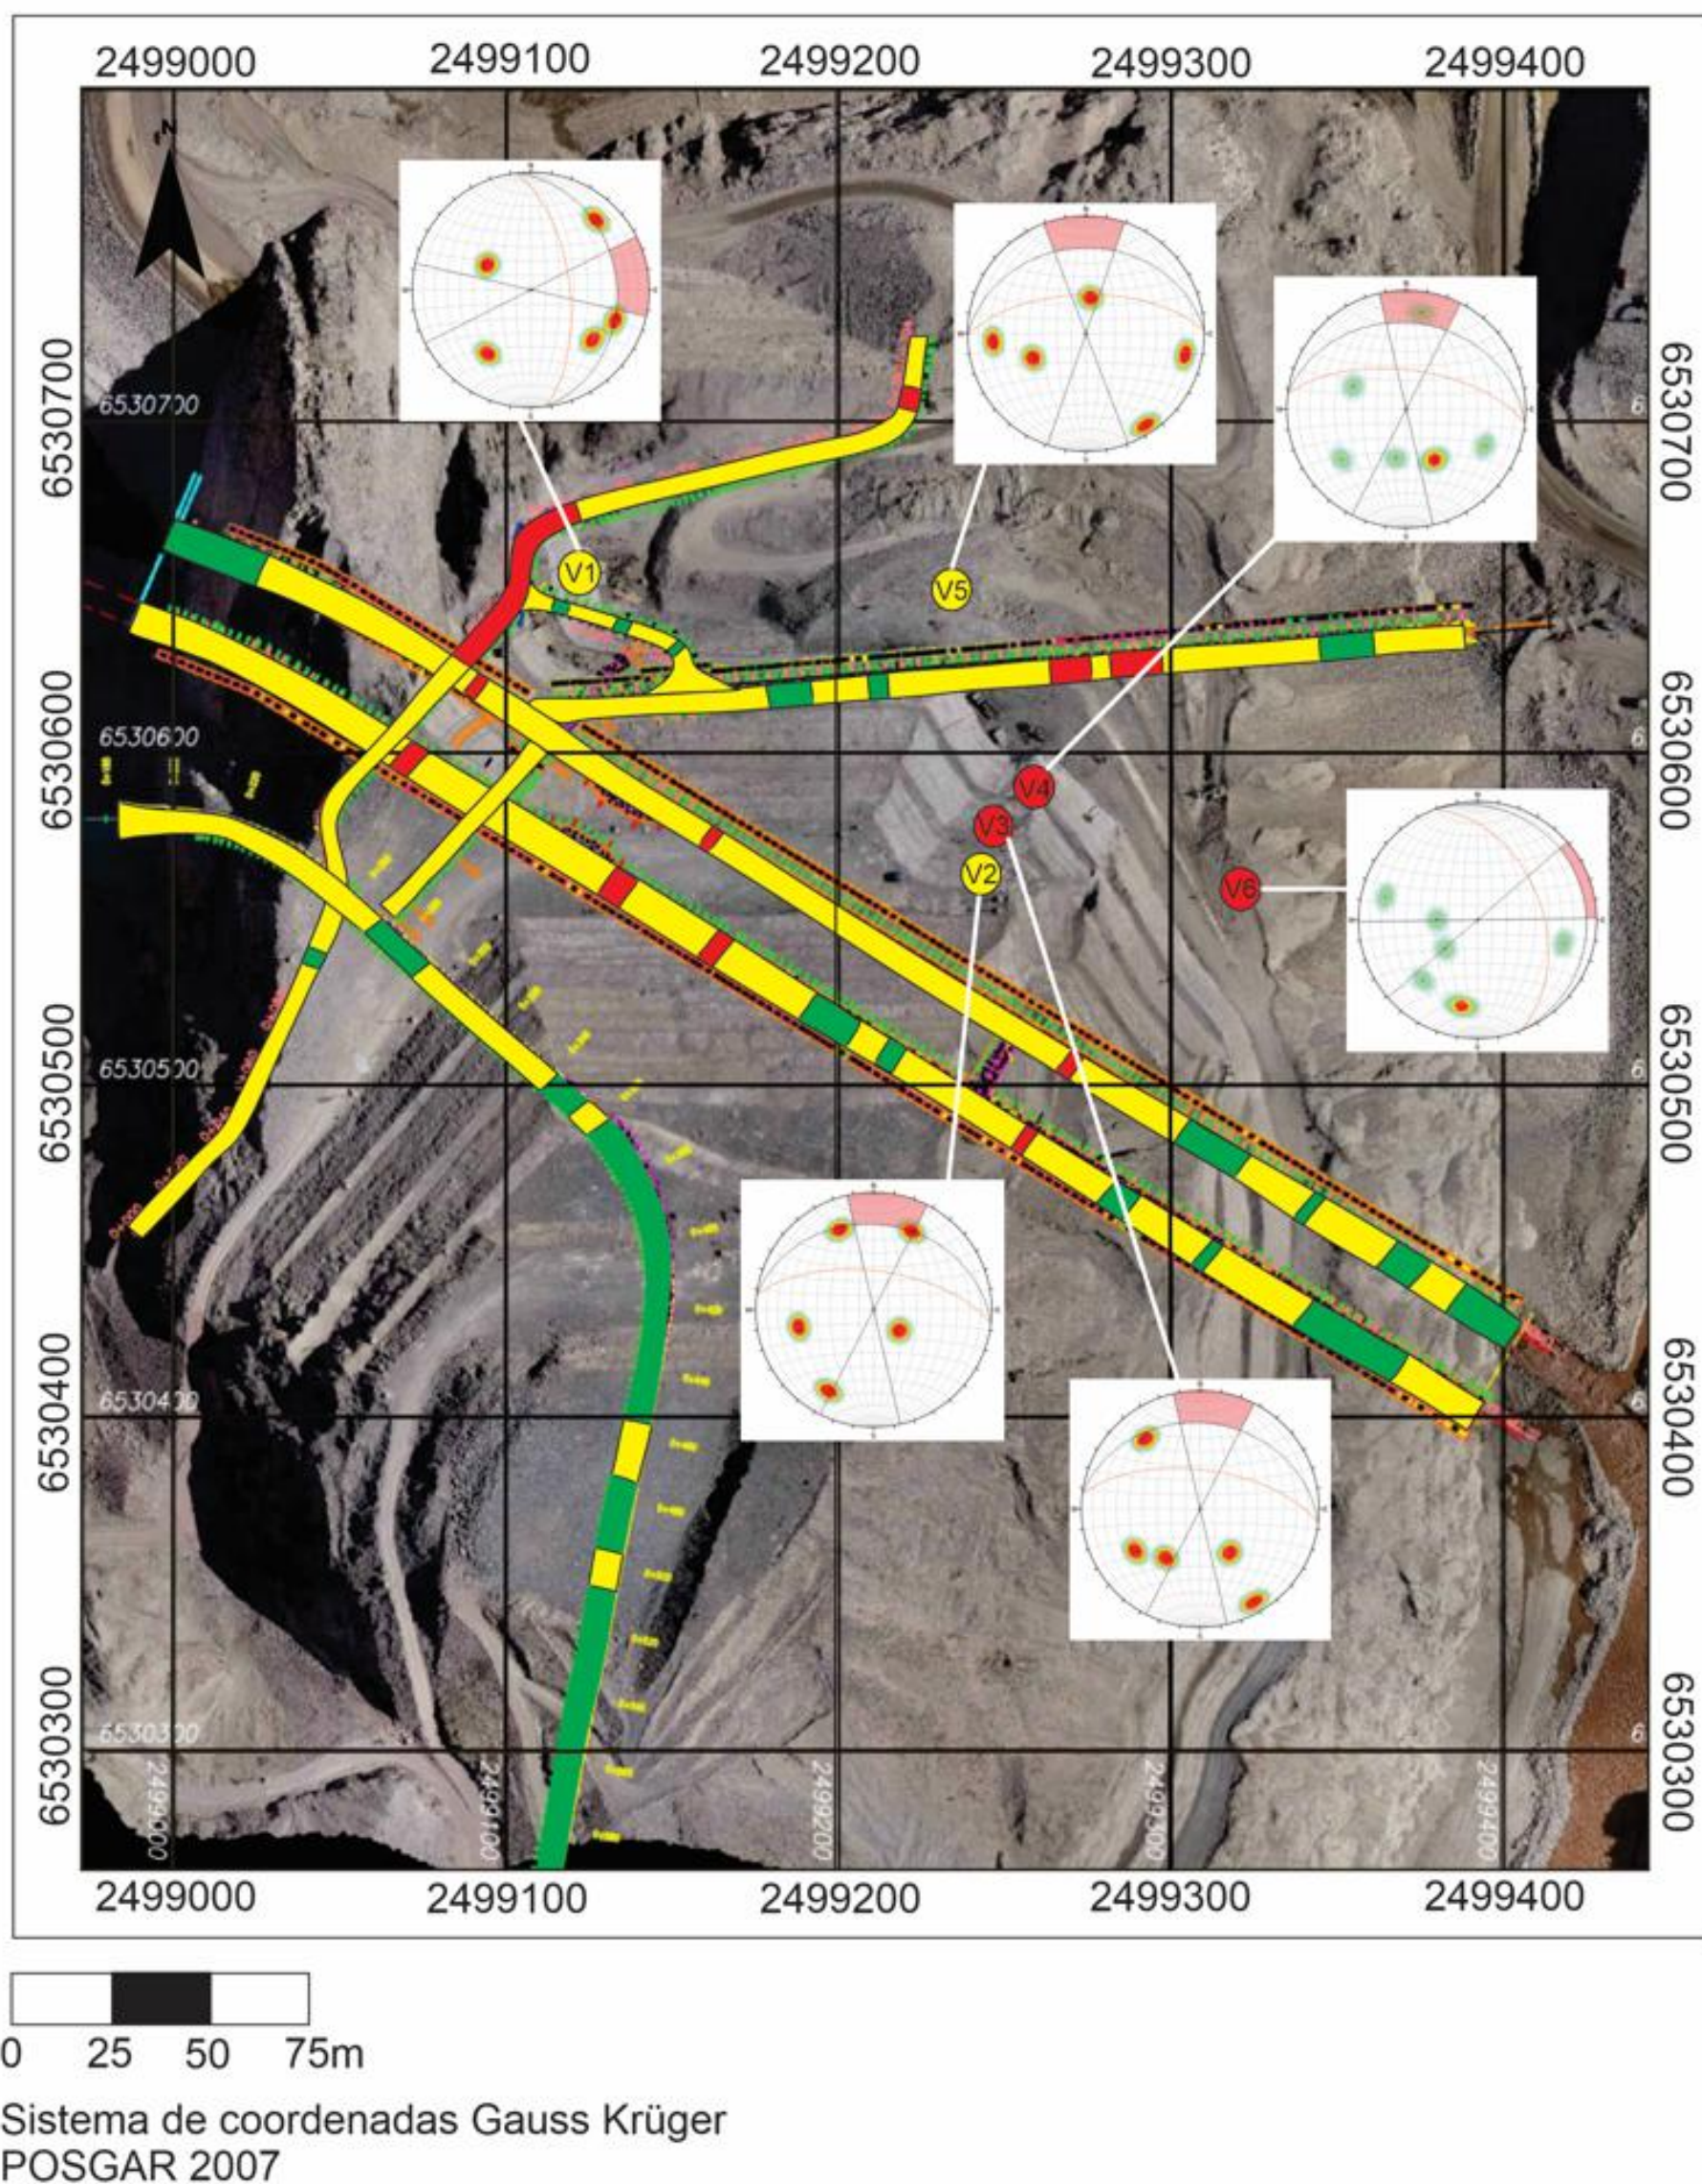
## Sectorización de calidad del macizo según RMR - Análisis SMR por Vuelco

Figura 4.51: En la imagen se representa las calidades del macizo y los estereogramas de falla por vuelco.

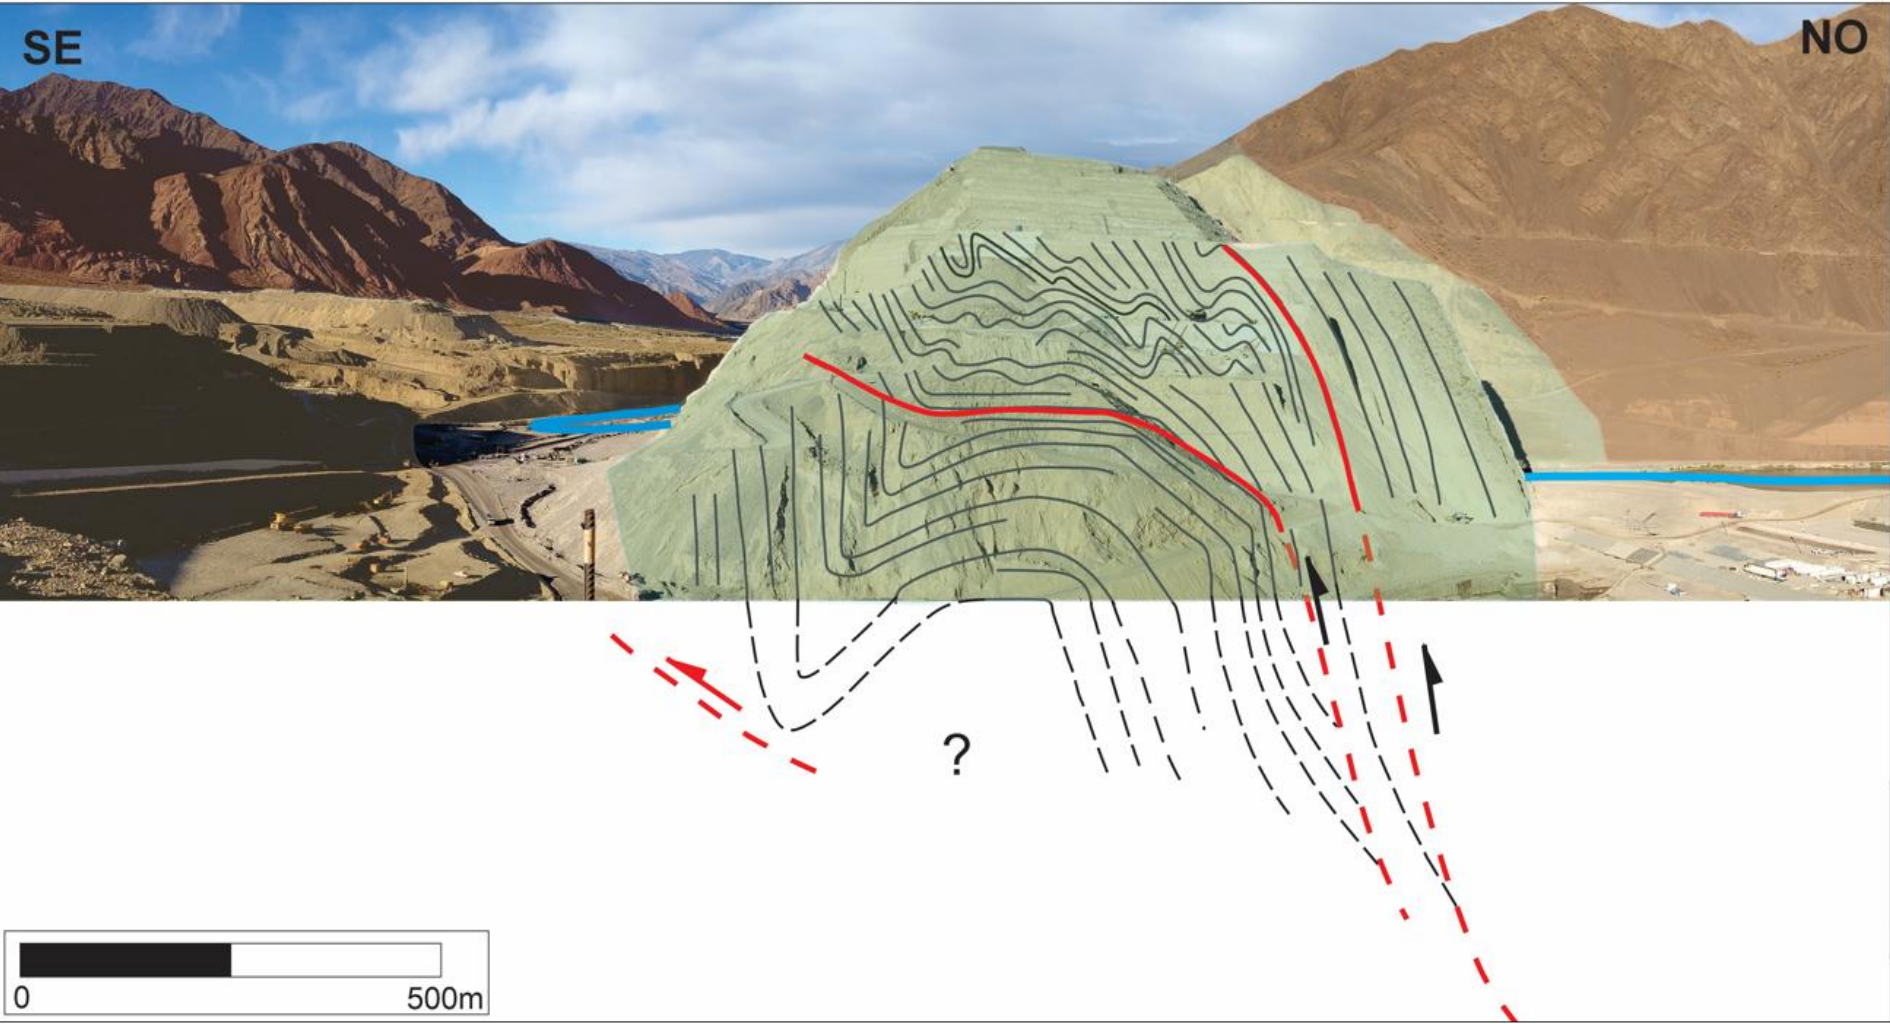
Modelo estructural interpretativo del cerro Tambolar

Por otra parte, el desarrollo de la faja plegada y corrida andina (representada por los corrimientos de La Cantera, El Tambolar, entre otros) vincula tectónicamente unidades paleozoicas y cenozoicas. En este contexto, el corrimiento El Tambolar, sobre el flanco oriental del cerro homónimo, habría reactivado las estructuras de plegamiento y fallamiento Gondwánicas reconocidas en este trabajo (Figura 5.1).
